ASK 21

Flughandbuch
Wartungshandbuch
Reparaturhandbuch

ALEXANDER SCHLEICHER SEGELFLUGZEUGBAU
6416 POPPENHAUSEN/WASSERKUPPE

Flughandbuch
für das Segelflugzeugmuster
ASK 21

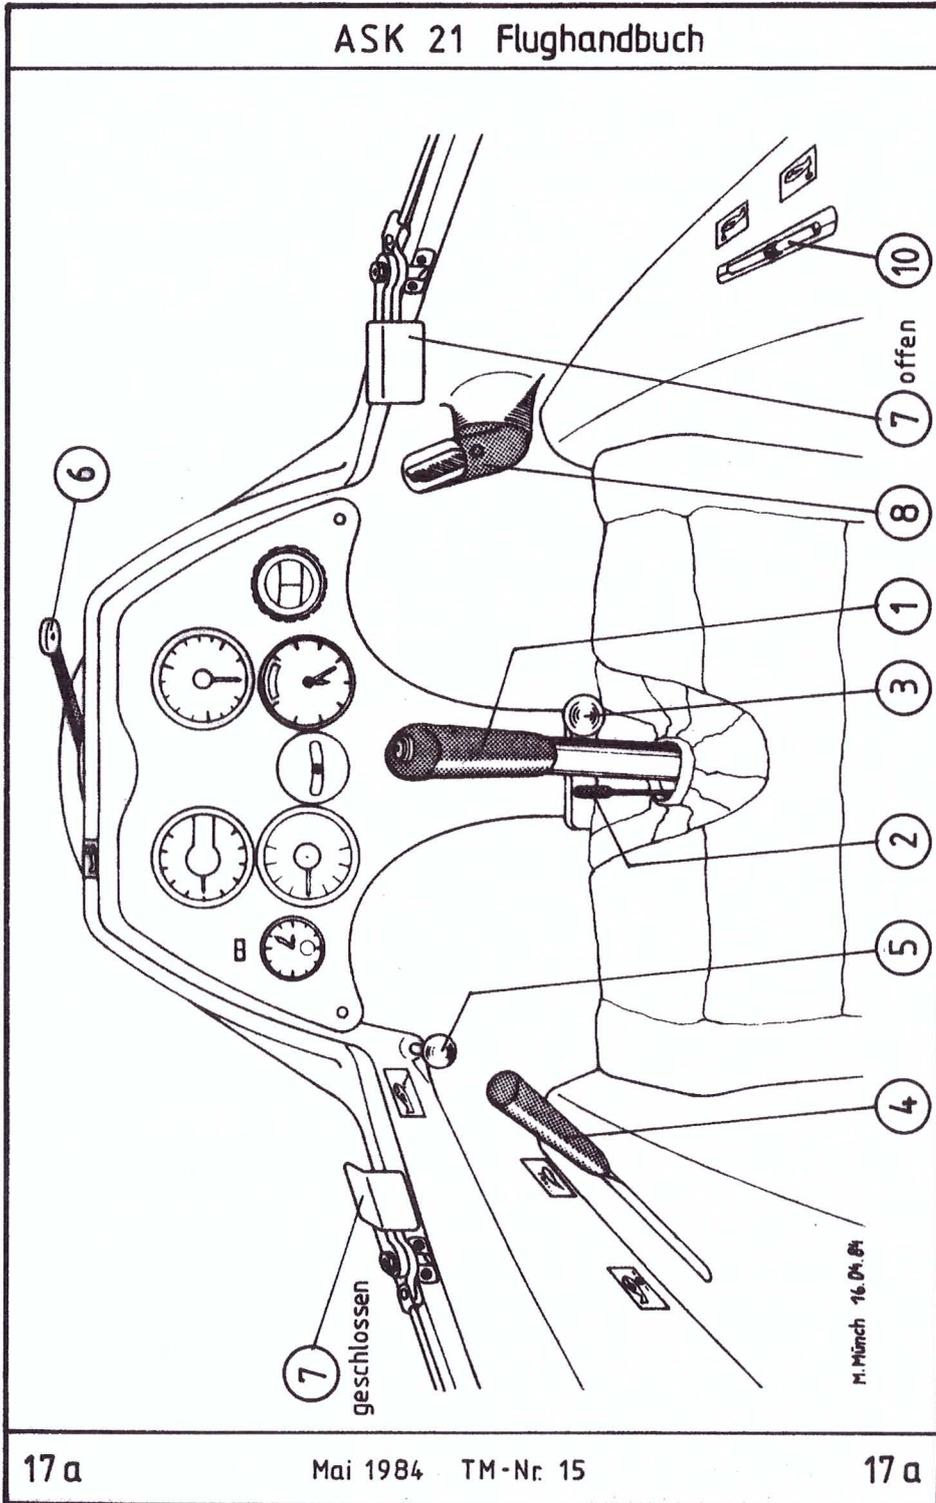
Hinterer Sitz:

1. Knüppel
2. Trimmung; flacher Hebel mit grünem Knopf links neben dem Knüppel
3. Seitensteuer-Pedalverstellung mit Ringgriff vor dem Knüppel
4. Bremsklappen mit Radbremse; blauer Handgriff in der linken Armlehne

9. Trimmanzeige; in der rechten Armlehne hinter der Lüftungsdüse.

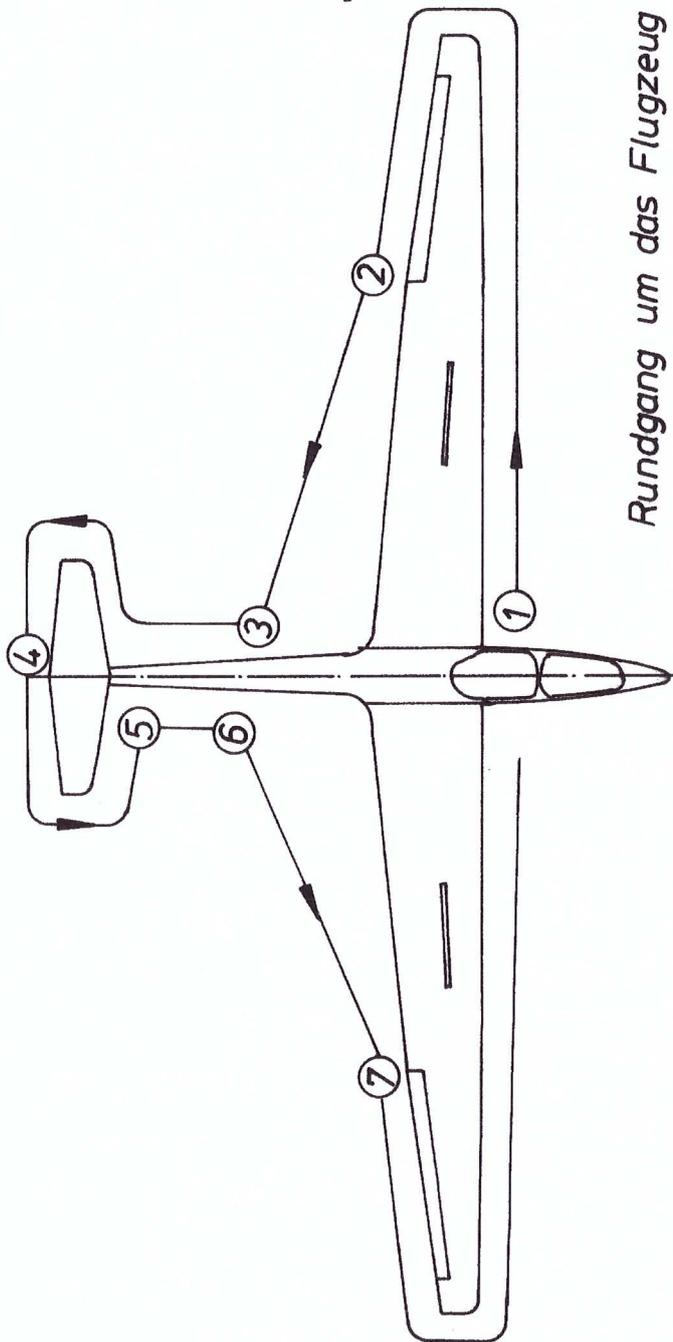
Rundgang um das Flugzeug
Vgl. IV - 2 Tägl. Kontrolle

- 5) Zustand der Spornschleifplatte, des Staurohres und der Kompensationsdüse prüfen!
- 6) Statische Druckbohrungen auf Sauberkeit prüfen!
- 7) Siehe 2.

IV.2 Tägliche Kontrolle

- 1a) Haube öffnen! Sicherungshaken der Hauptbolzen überprüfen, ob sie richtig eingerastet sind.
 - b) Anschlüsse der QR und BK im Rumpf durch das Handloch an der linken Seite über dem Flügel prüfen. Federstecker-Sicherung auf den Schnellverschlüssen vorhanden?

- g) Radbremse überprüfen. BK-Hebel ziehen, es muß am Ende des Betätigungsweges ein elastischer Widerstand fühlbar sein.
- 2a) Flügelober- und Flügelunterseite auf Beschädigungen überprüfen.

- b) Querruder: Zustand, Freigängigkeit und Spiel prüfen! Stoßstangenanschluß überprüfen.
 - c) Bremsklappen: Zustand, Passung und Verriegelung prüfen!

- 3) Rumpf auf Beschädigungen prüfen, besonders auch die Unterseite!
 - 4) Leitwerk auf richtige Montage und Sicherung prüfen! Stoßstangenanschluß überprüfen! Federsteckersicherung?

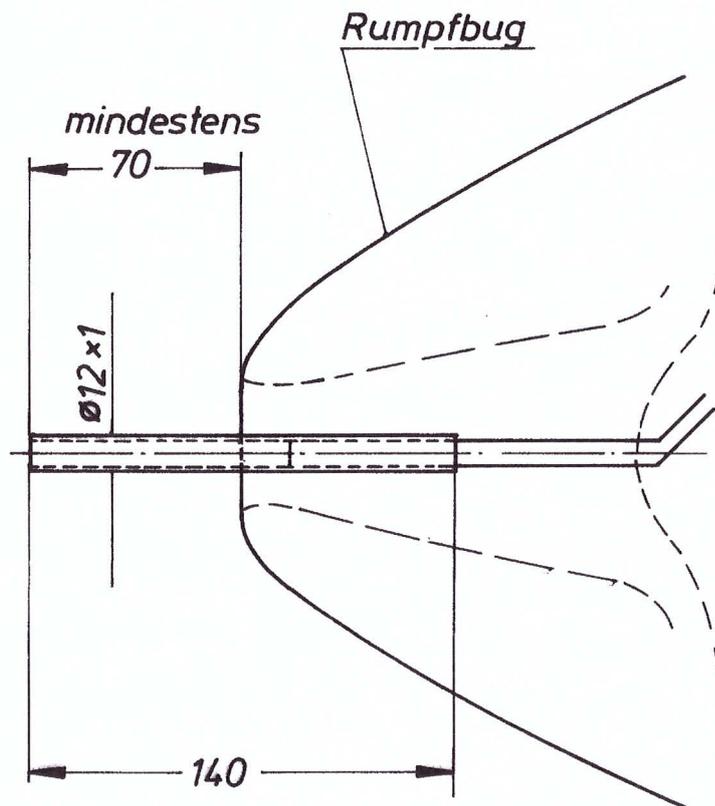
Aufsteckrohr für Gesamtdruckentnahme für den Rückenflug.
Messingrohr $\varnothing 12 \times 1$ 140 lg.
Es kann auch ein geeignetes Plastikrohr sein. Es muß nur genügend steif und gerade sein.

Wenn man durch Aufstecken eines 12 Ø x 1; 140 mm langen Messingrohres das Staurohr verlängert, verschwindet dieser Fehler. Das Rohr muß mind. 70 mm vorne herausragen. Für den Normalflug ist dies nicht nötig. Um Beschädigungen beim Rangieren in der Halle zu vermeiden, sollte dieses Rohr deshalb nicht länger als nötig aufgesteckt bleiben.

Durch Aufstecken einer Staurohrverlängerung kann dieser Fehler beseitigt werden. (Siehe auch Blatt 27/28)
Das Aufsteckrohr muß dabei mind. 70 mm über die Rumpfnase hinausragen.

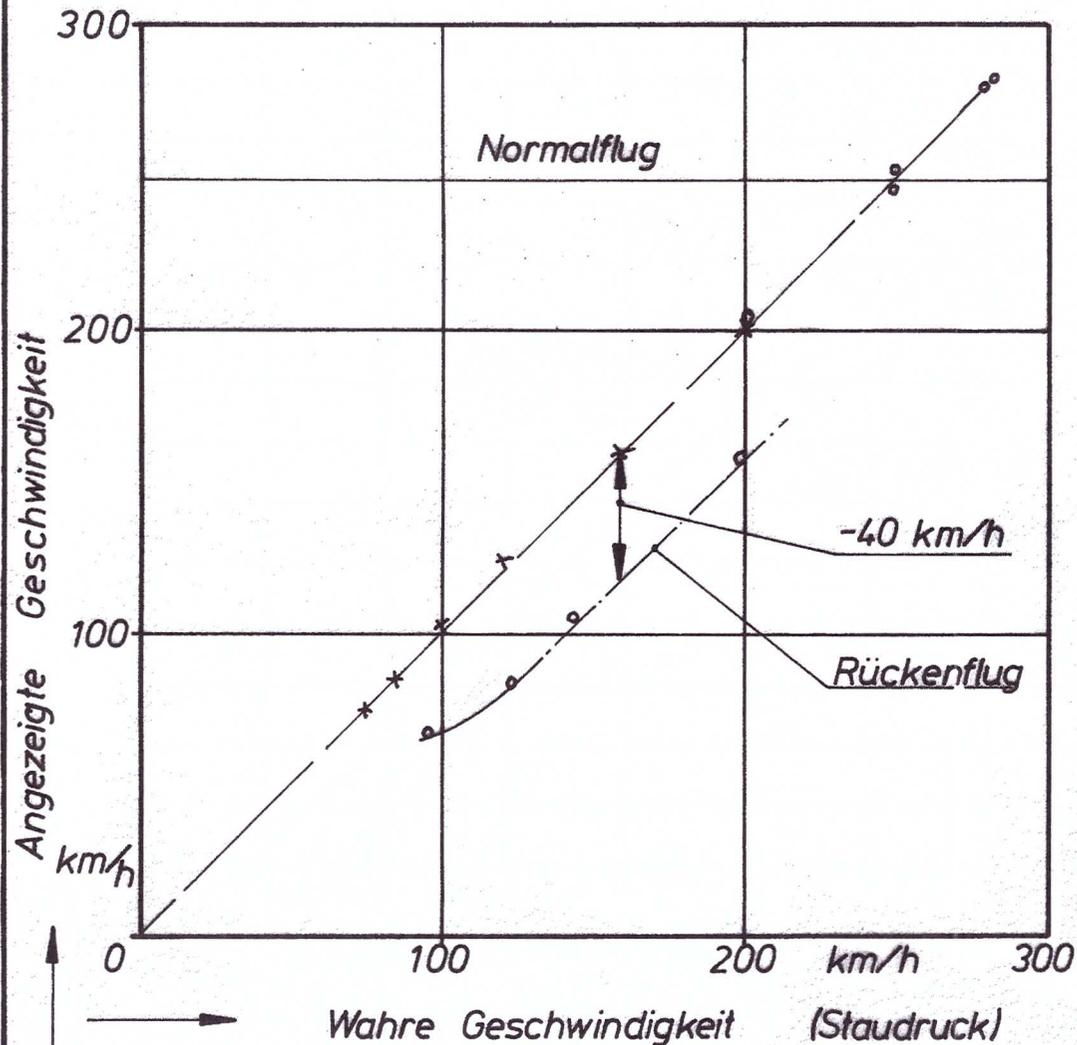
Fahrtmesserfehler
(Position Error)

Im Normalflug ist der Fahrtmesserfehler über den gesamten Bereich bis 280 km/h zu vernachlässigen.

Im Rückenflug zeigt der Fahrtmesser zu geringe Geschwindigkeiten an (bis -40 km/h)

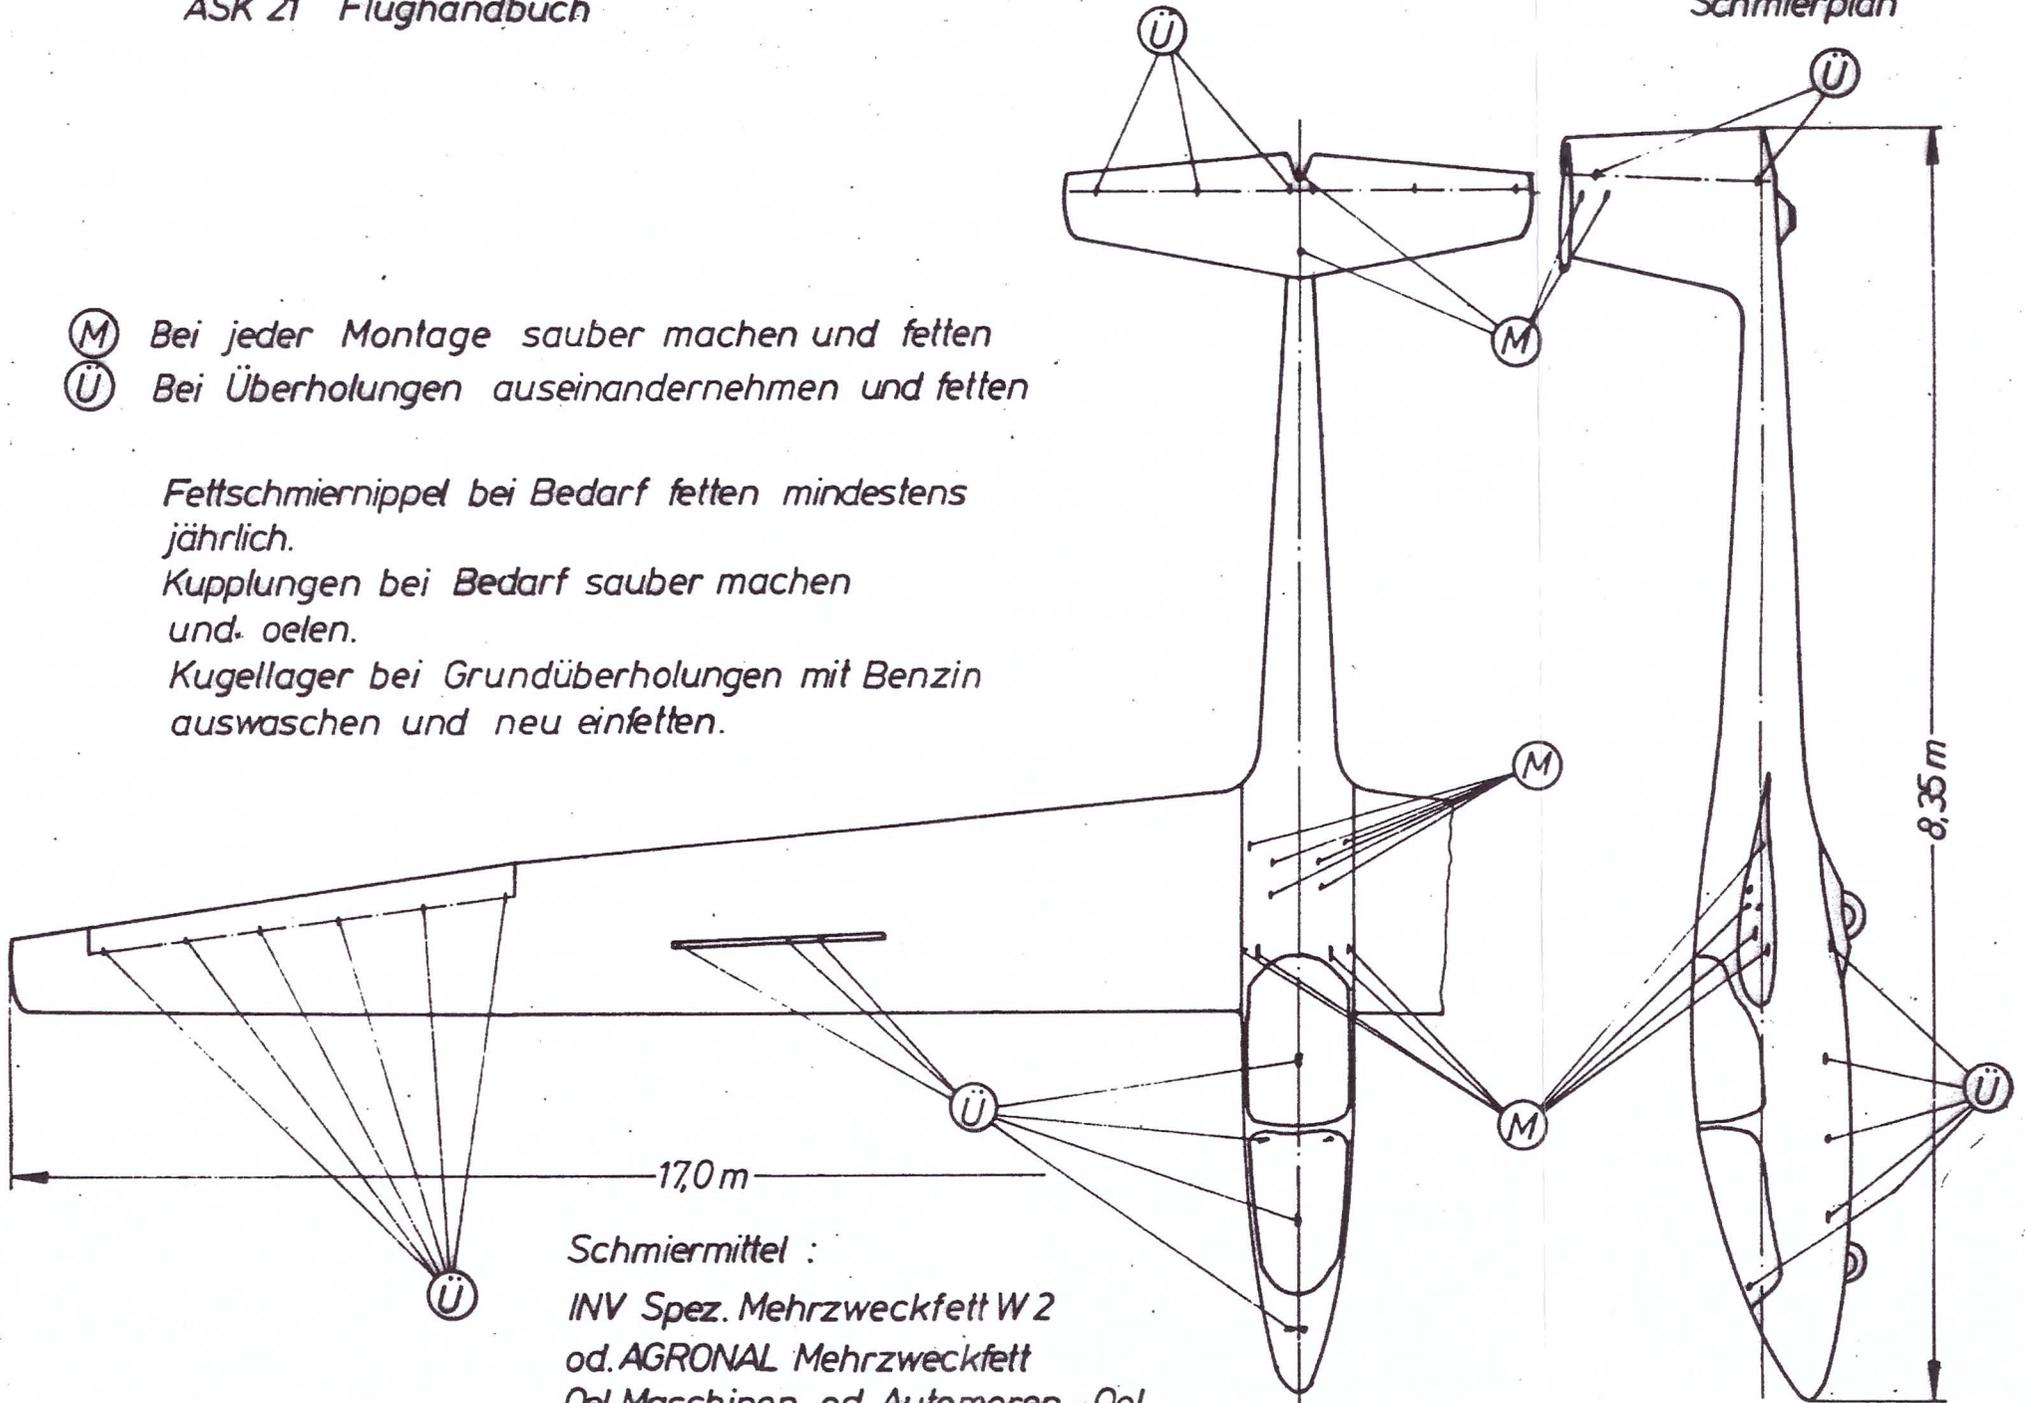
- Ⓜ Bei jeder Montage sauber machen und fetten
- Ⓤ Bei Überholungen auseinandernehmen und fetten

Fettschmiernippel bei Bedarf fetten mindestens jährlich.

Kupplungen bei Bedarf sauber machen und oelen.

Kugellager bei Grundüberholungen mit Benzin auswaschen und neu einfetten.

Schmiermittel :
 INV Spez. Mehrzweckfett W 2
 od. AGRONAL Mehrzweckfett
 Oel. Maschinen od. Automoren - Oel

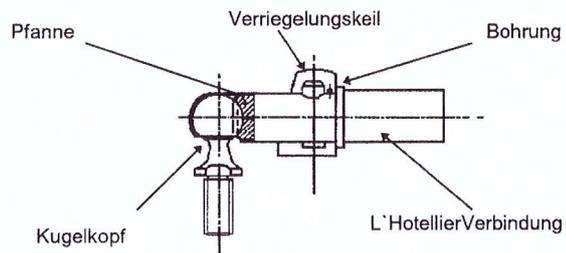
Noch nicht vorhandene Sicherungsnadeln (z.B. L'H 140-31 von Hotellier) müssen nachgerüstet werden. In bestimmten Fällen kann es notwendig werden, daß die am Verriegelungskeil für die Sichtkontrolle vorgesehene Bohrung auf einen Durchmesser von 1,2 mm aufgebohrt werden muß, um das Einstecken der Sicherungsnadel zu gewährleisten.

Warnung !

Nicht gesicherte Schnellverschlüsse können sich im Betrieb selbsttätig öffnen !!

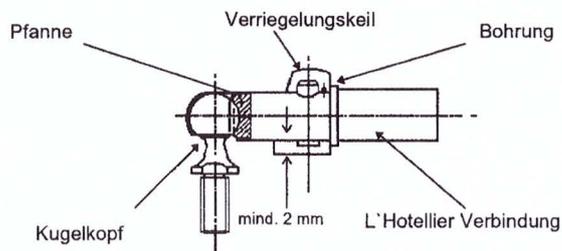
In diese Bohrung muß die Sicherungsnadel eingesteckt und damit der Schnellverschluß gesichert werden.

Achtung!
Durch nochmaliges Belasten der Steuerverbindung ist das vollständige Einkuppeln der Kugel zu überprüfen!

Warnung!
Nicht gesicherte Schnellverschlüsse können sich im Betrieb selbsttätig öffnen!

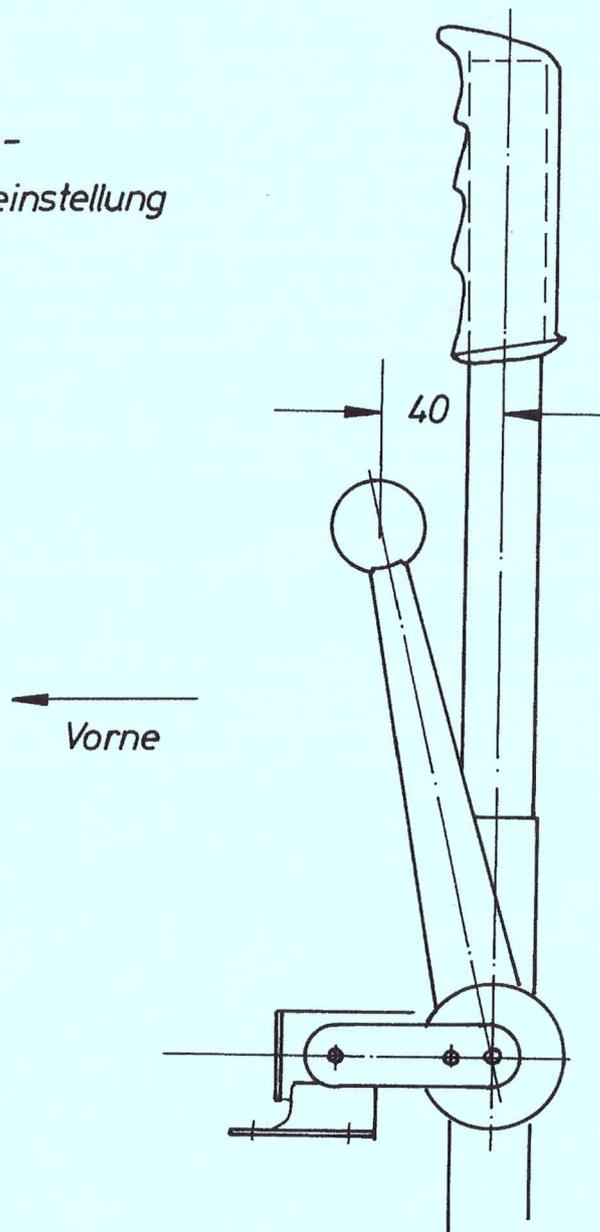
Trimm-
Grundeinstellung

Trimmanzeige

Die Trimmung hat zusätzlich zur sichtbaren Position der Trimmhebel noch eine Trimmanzeige. Diese Trimmanzeige soll in der Mitte stehen, wenn der Trimmhebel senkrecht zur Flugzeuglängsachse steht. Einstellen ist möglich durch Lösen der Schelle an der Trimm-Verbindungs-Stoßstange und Verrutschen des Bowdenzugdrahtes. Schelle wieder fest anziehen.

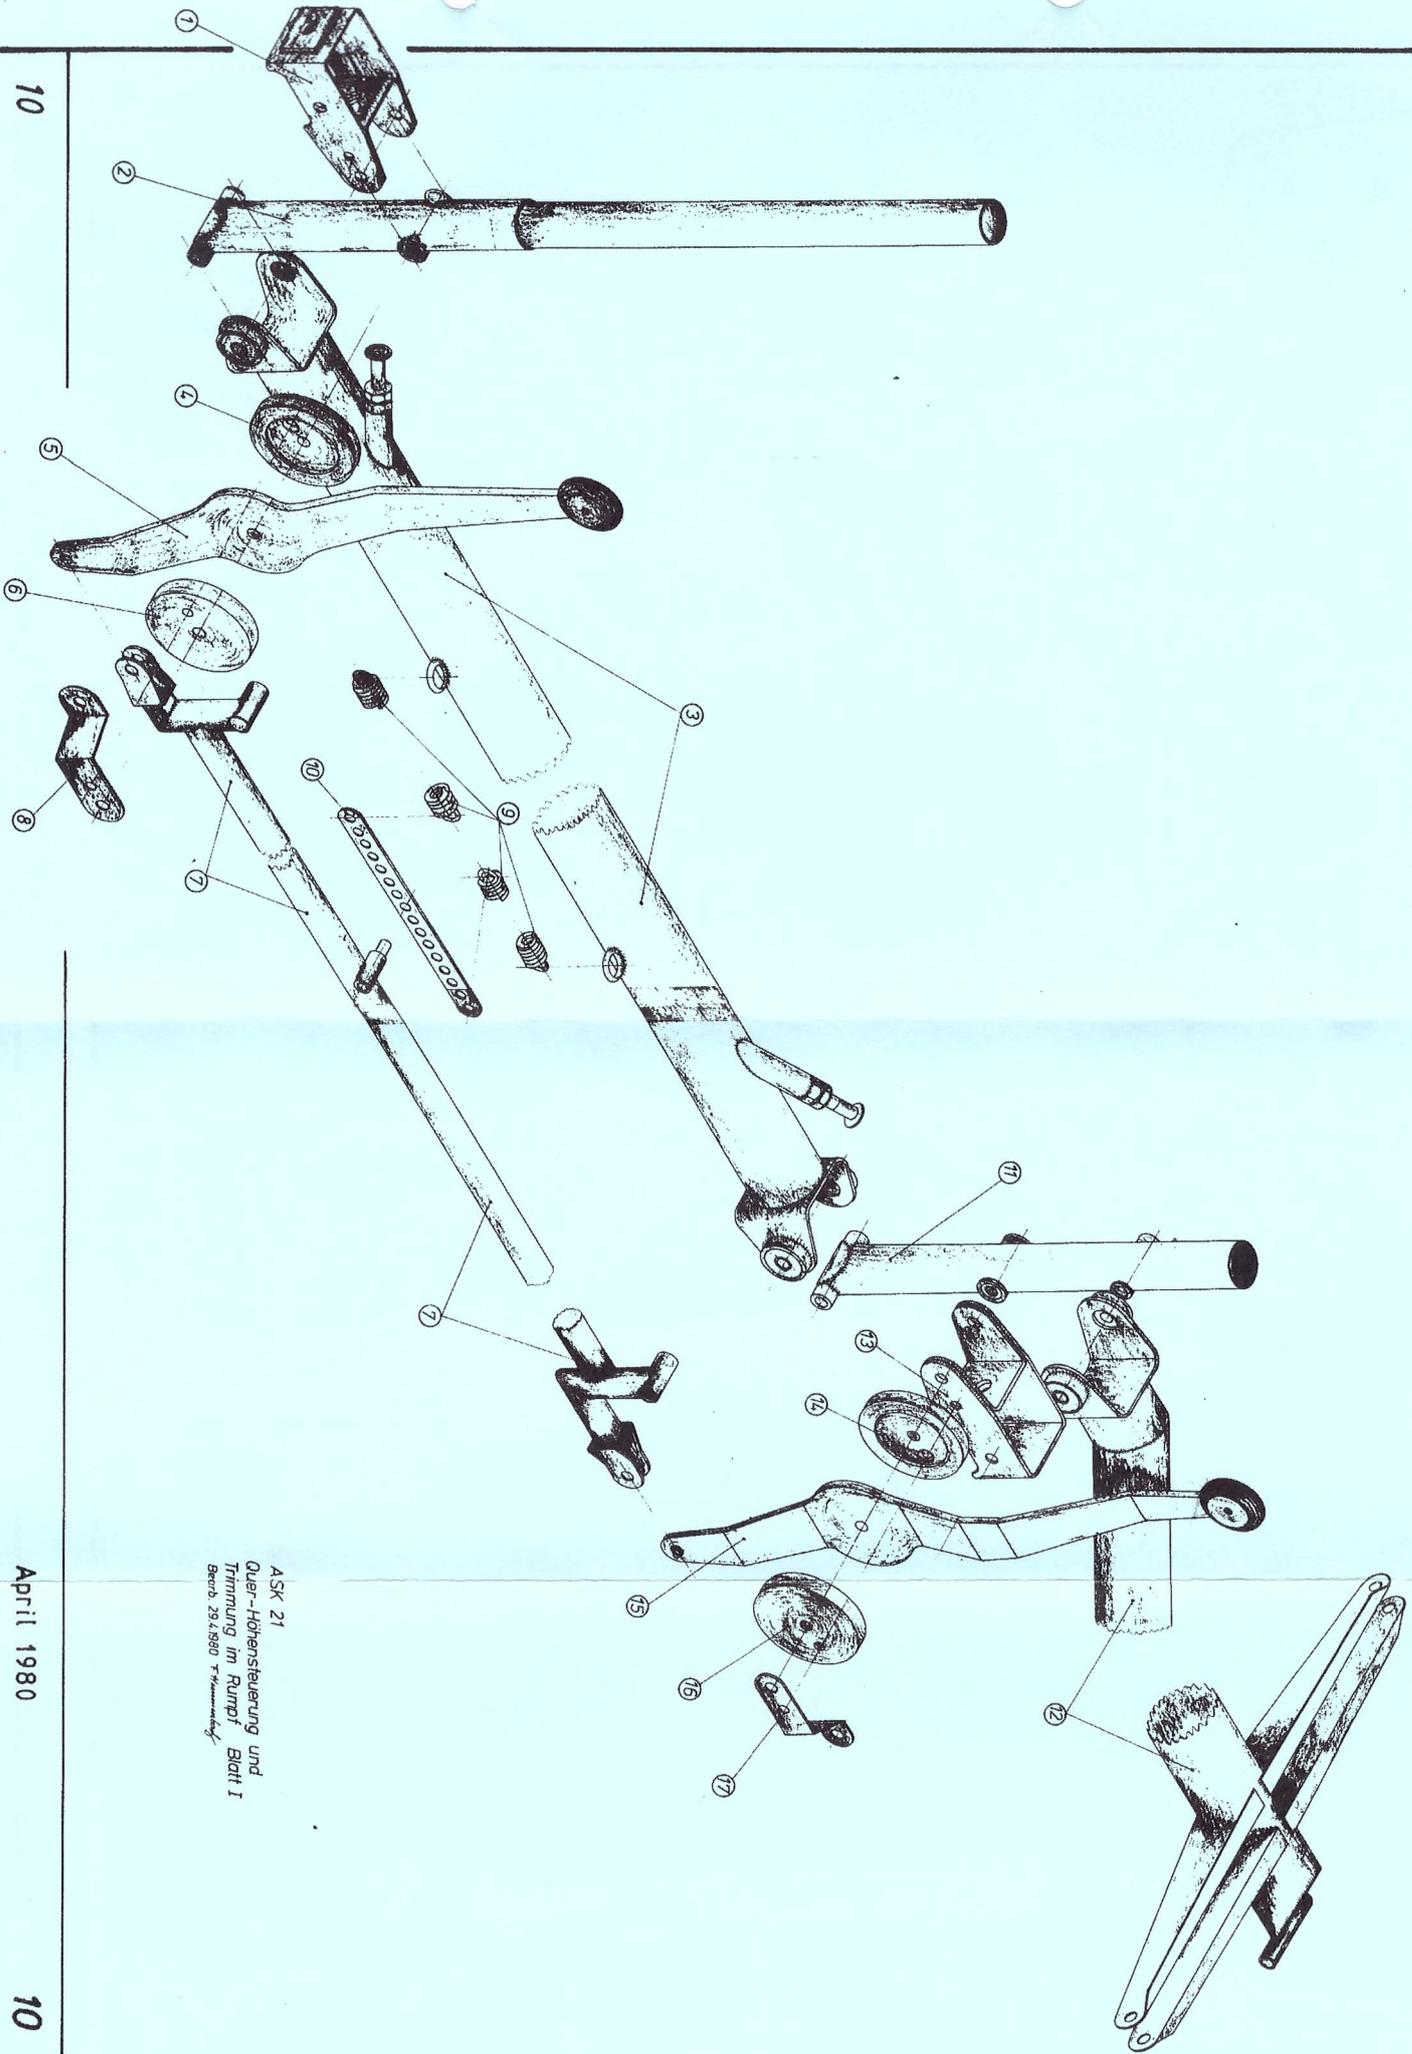
ASK 21
Quer-Höhensteuerung und
Trimmung im Rumpf Blatt I
Bezd. 29.4.1980 T. Hermann

Von dem horizontalen QSt-Scheit an der hinteren HSt.-QSt.-Torsionsstange führt je eine kurze Alurohr-Stoßstange nach oben zu einem 90°-Dural-Umlenkhebel im Rumpf. Von hier schließt über ein M 12.41 1'Hotelliergelenk die lange Alurohr-Stoßstange im Flügel an. Diese Stoßstange ist insgesamt 7 mal in 3 Kugellagerrollen gelagert. Zum Ausgleich der Umlenkhebelwege sind an beiden Enden der langen Stoßstange kurze Stahlrohrstoßstangen mittels 14 C 6 Kugellager angelenkt. Die innere kurze Stoßstange trägt den 1'Hotellier-Anschluß mit Verstellerschraube. An den 90°-Duralumlenkhebel treibt die QR-Stoßstange über einen Hirschmann-Unibal SMx CP6 Verstellkopf das Querruder an. Die Anschläge für das Quersteuer befinden sich im Stoßkasten vor dem hinteren Knüppel. Es sind zwei Sperrholzklötze, die in den Stoßkasten eingeleimt sind, und so weit ausgeschnitten sind, daß sie seitlich den Weg der vorderen Torsionswelle dem Anschlag entsprechend begrenzen.

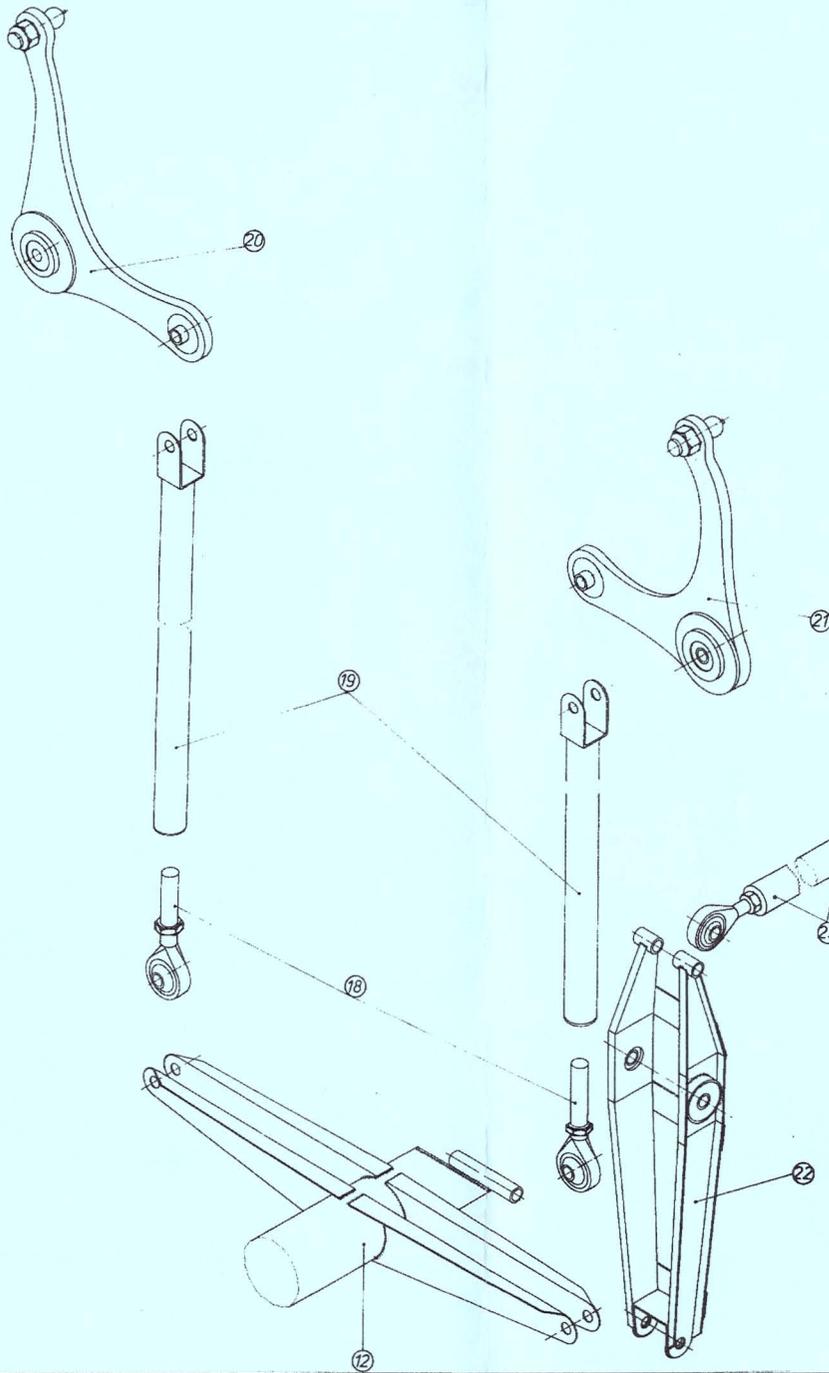
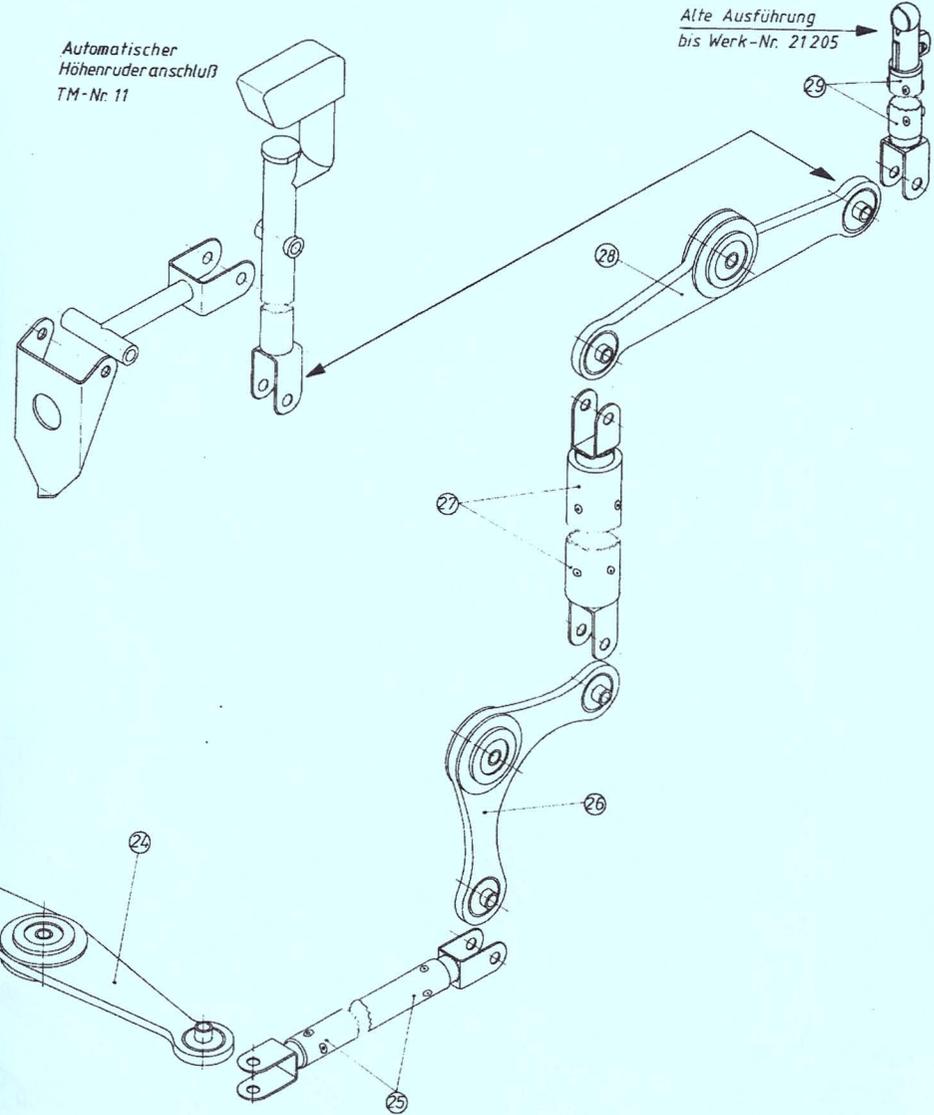
ASK 21
Quer- und
Höhensteuerung im Rumpf
Blatt: II
Bearb. 21.02.84 Juw

Automatischer
Höhenruderanschluß
TM-Nr. 11

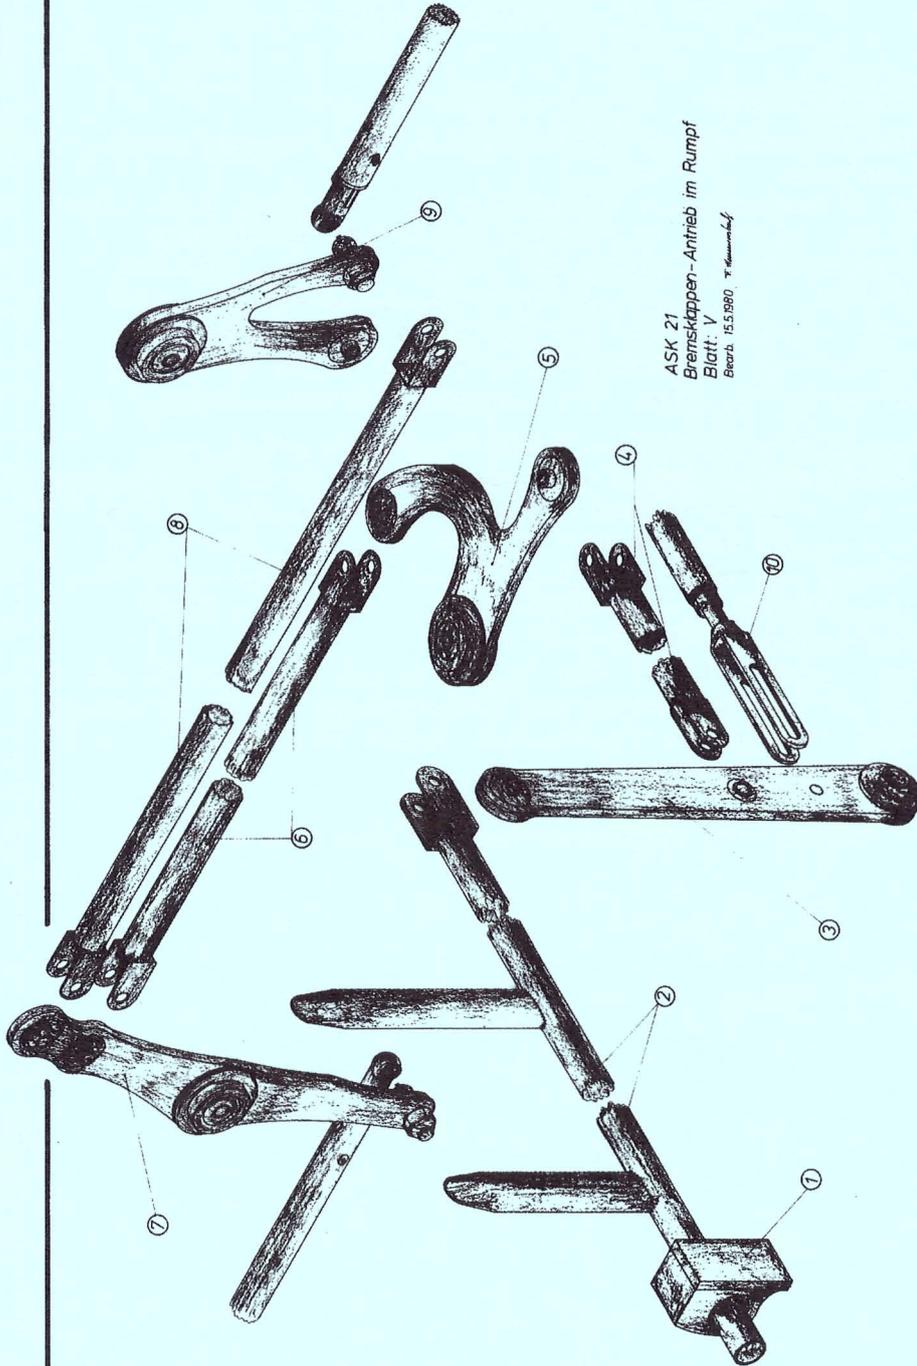
ASK 21
Bremsklappen-Antrieb im Rumpf
Blatt: V
Bearb. 15.5.1980 T. Himmelsbach

Anschlag der BK-Steuerung: Bremszylinder.

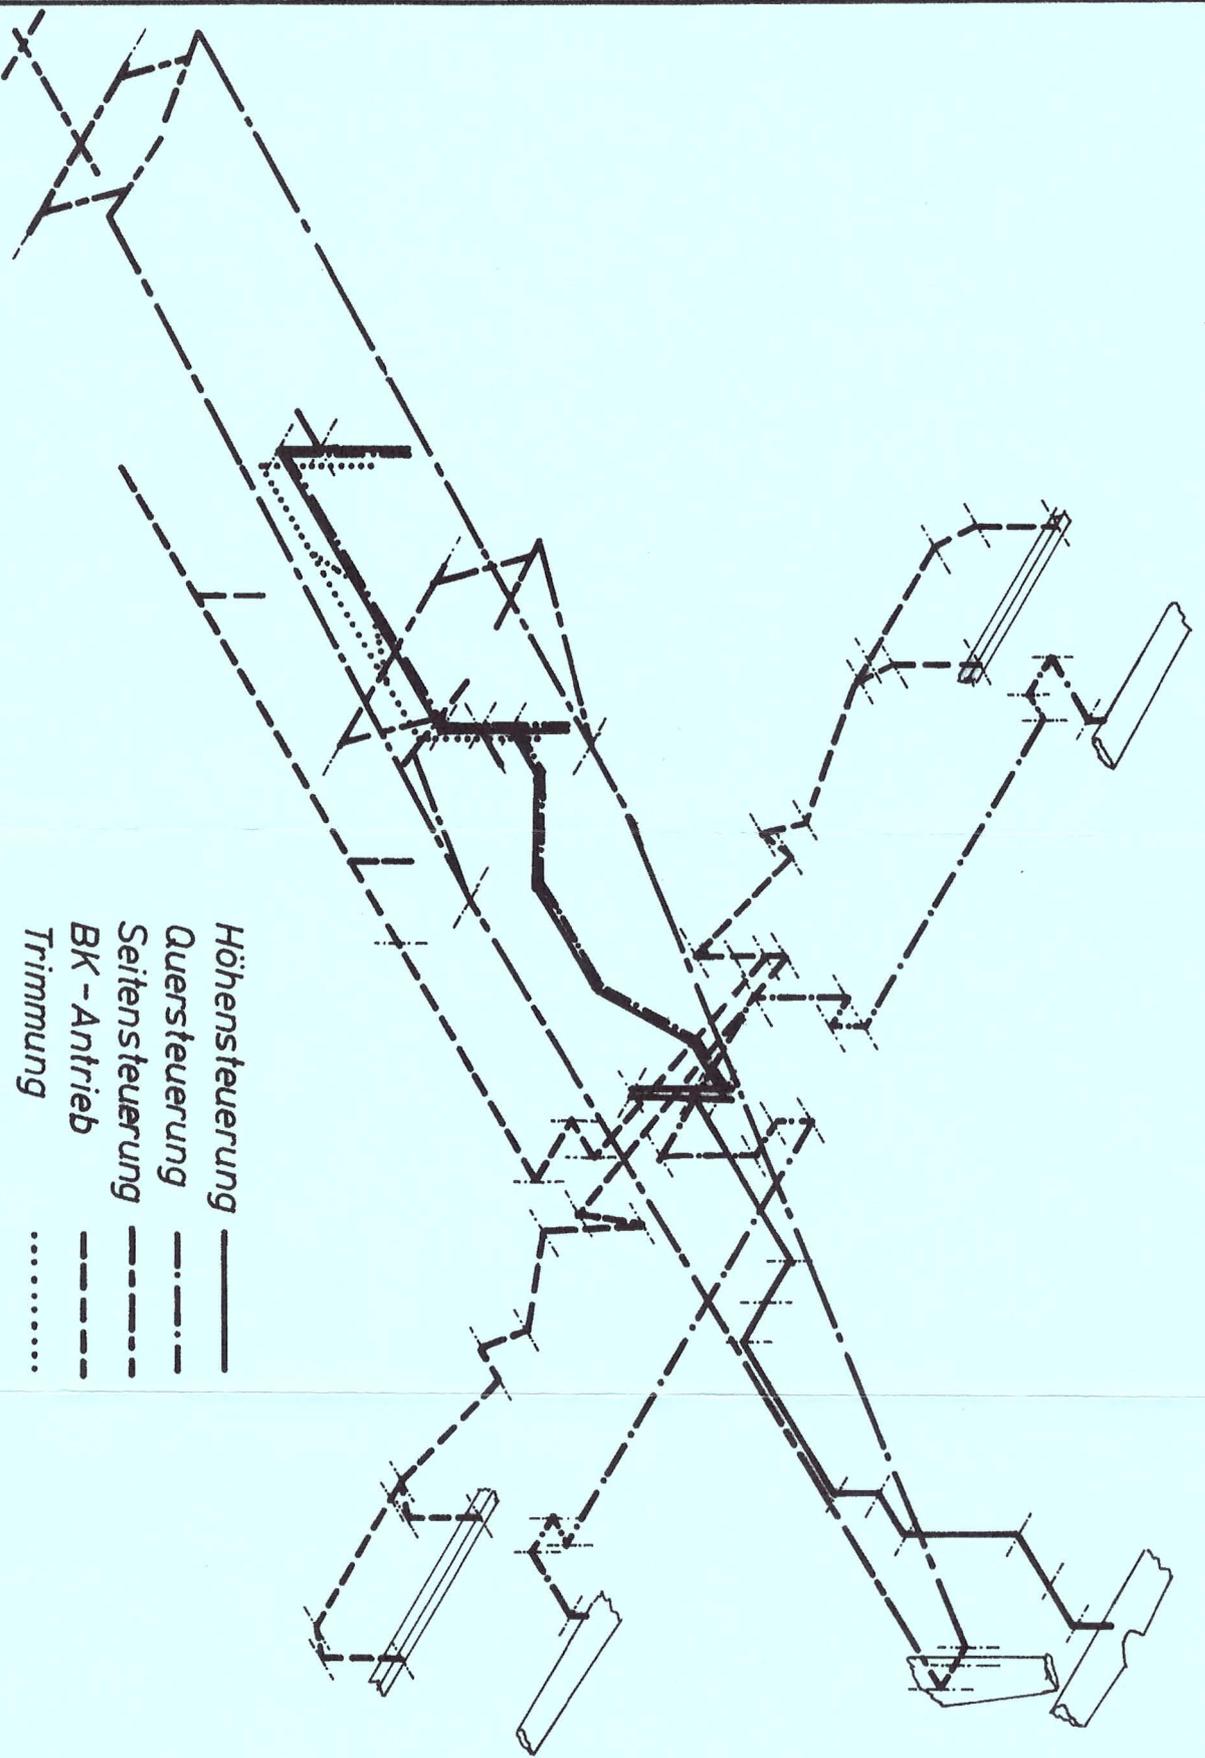
- Höhensteuerung
- - - - Quersteuerung
- · - · Seitensteuerung
- - - - BK - Antrieb
- Trimmung

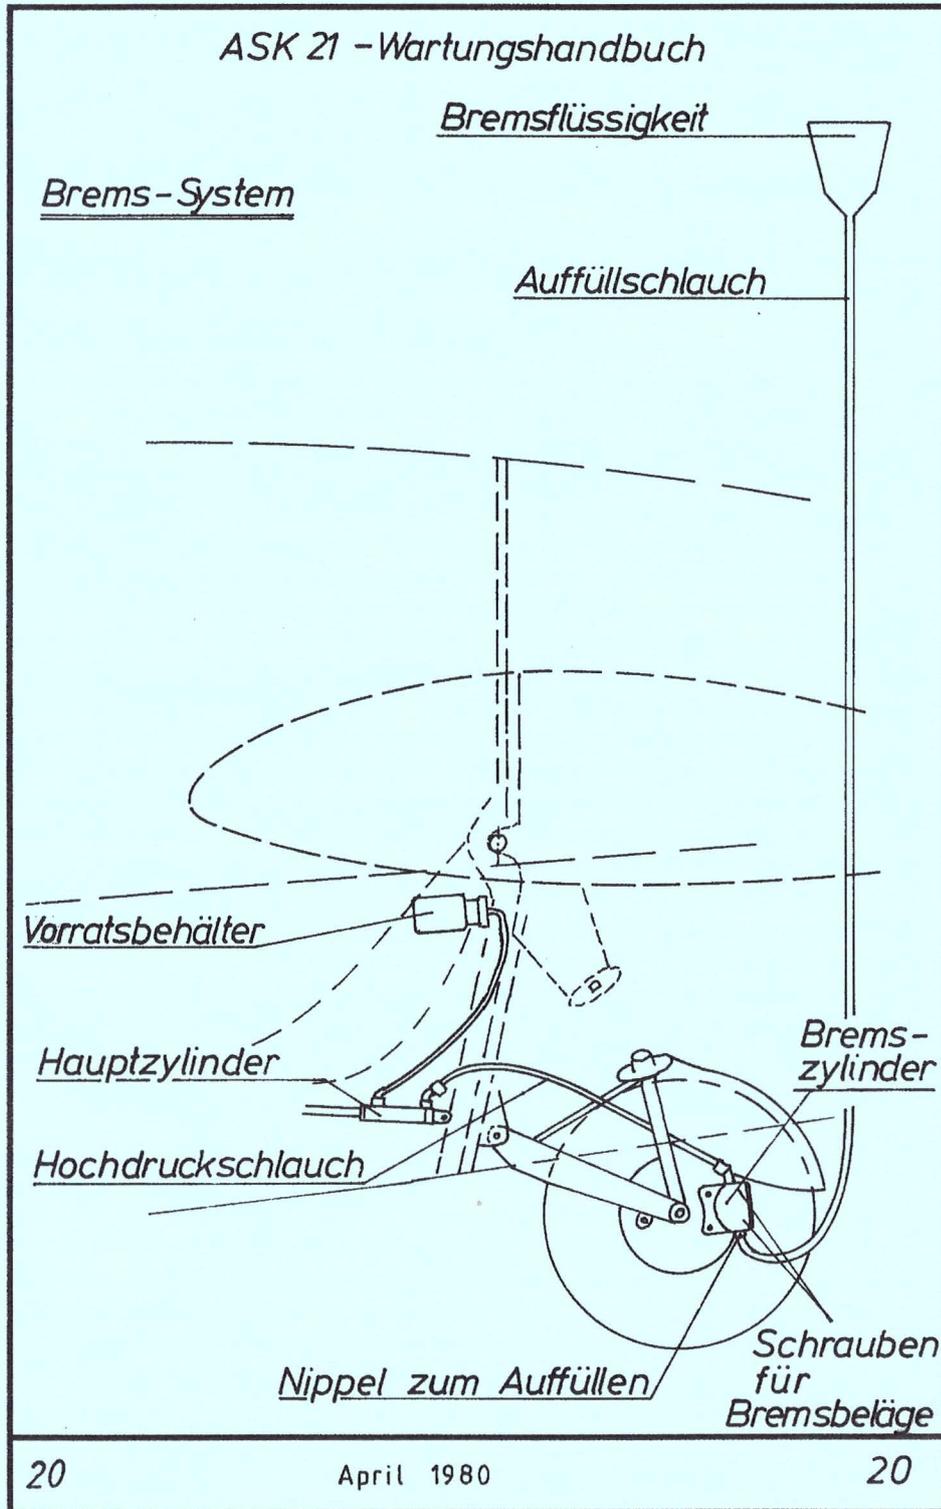
Kontrolle und Wechseln der Bremsbeläge

Brems-
zylinder

Schrauben
für
Bremsbeläge

1. Radverkleidung abbauen.
2. Die beiden mit Draht gesicherten 1/4"-Schrauben lösen.
Nicht die Bremsschlauchleitung abschrauben!
3. Die Bremsbacken mit den Belägen herausnehmen.
Die Beläge müssen gewechselt werden bevor sie bis auf die Nieten abgeschliffen sind, da sonst die Brems-schieben beschädigt werden und die Bremswirkung stark abnimmt.
Das Einnieten neuer Bremsbeläge macht man am besten mit einem hierfür geeigneten Nietgerät. Notfalls kann aber auch mit Hammer, Körner und einem Durchschlag mit wenigstens 6 mm ø an der Spitze gearbeitet werden.
4. Bremsbacken wieder einsetzen und die beiden 1/4"-Schrauben festziehen. Mit Draht sichern!
5. Radverkleidung wieder aufsetzen.
Bremsbeläge und die dazu passenden Nieten können von Schleicher bezogen werden. Die Bremsbeläge müssen zu der Bremse "Cleveland 30-9" passen.

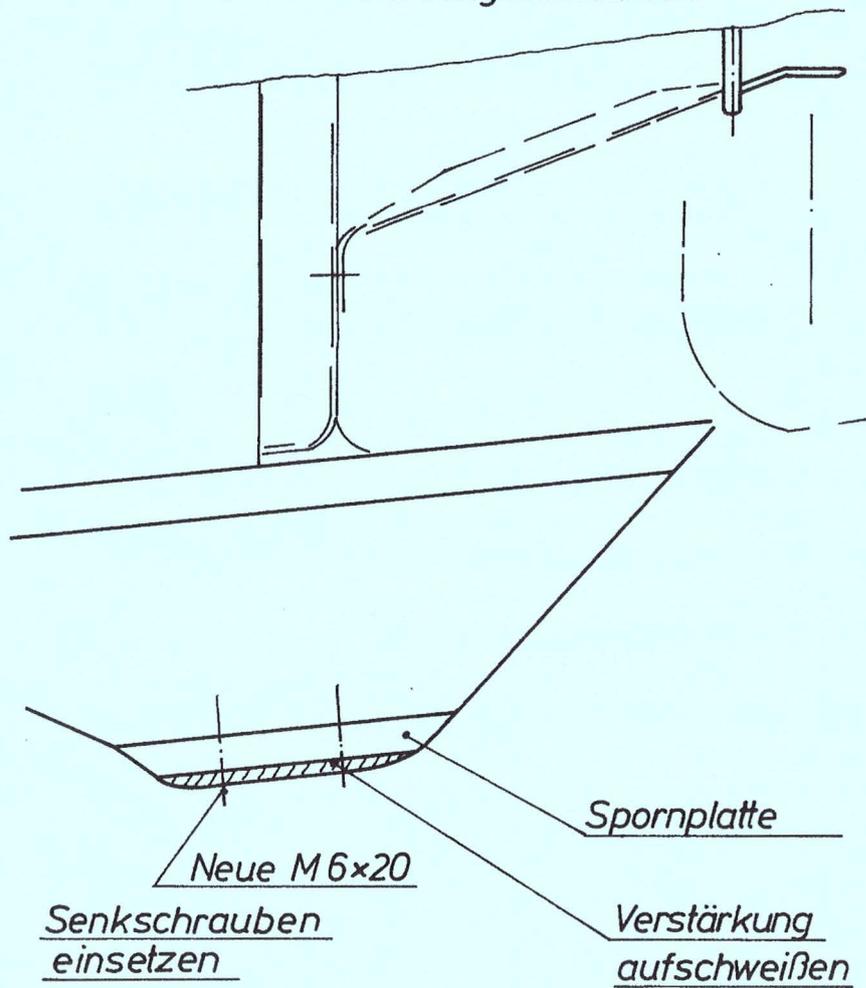
Die Spornplatte ist bei Verschleiß rechtzeitig durch Aufschweißen von Stahlblech zu verstärken oder durch eine neue zu ersetzen. Spornplatte zum Aufschweißen abbauen.

Neue M6x20

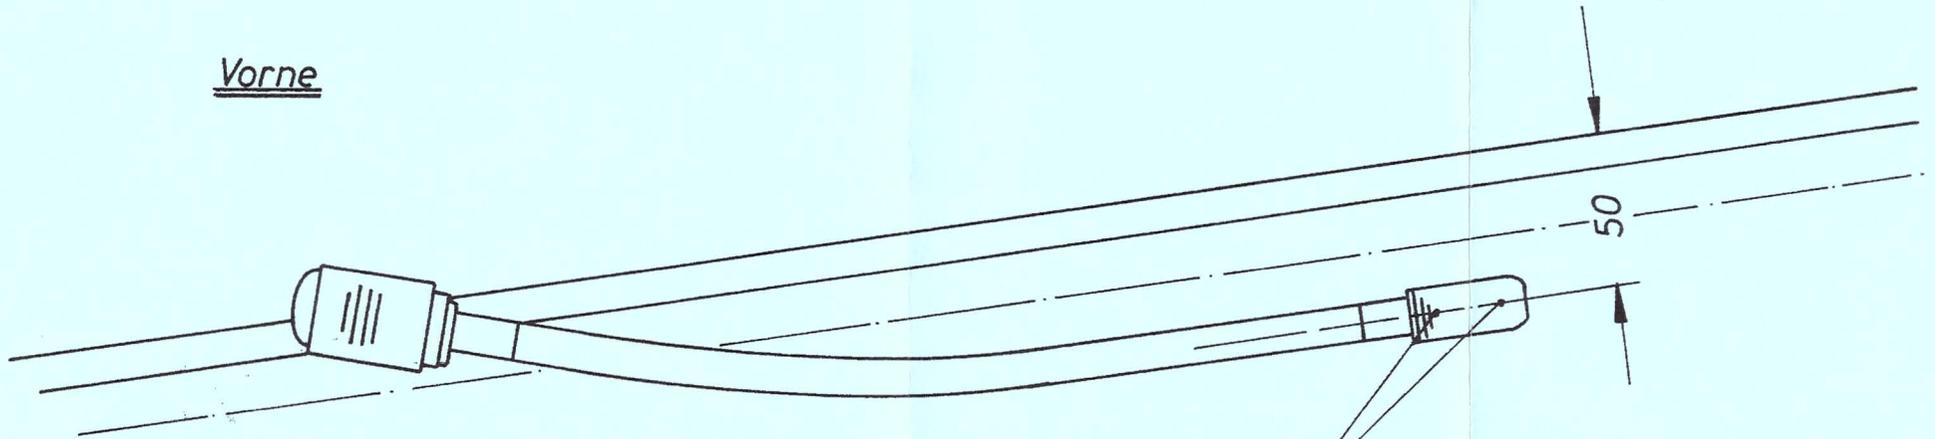
Vorne

Einbau der Schwanenhalsmikrophone
an der rechten Rumpfseitenwand

Mikrophon

ungefähr bei
der Lüftung

Blindnietmutter Al. leg. Flachkopf
M 5 x 7 x 1,5
mit M 5 Schraube befestigen

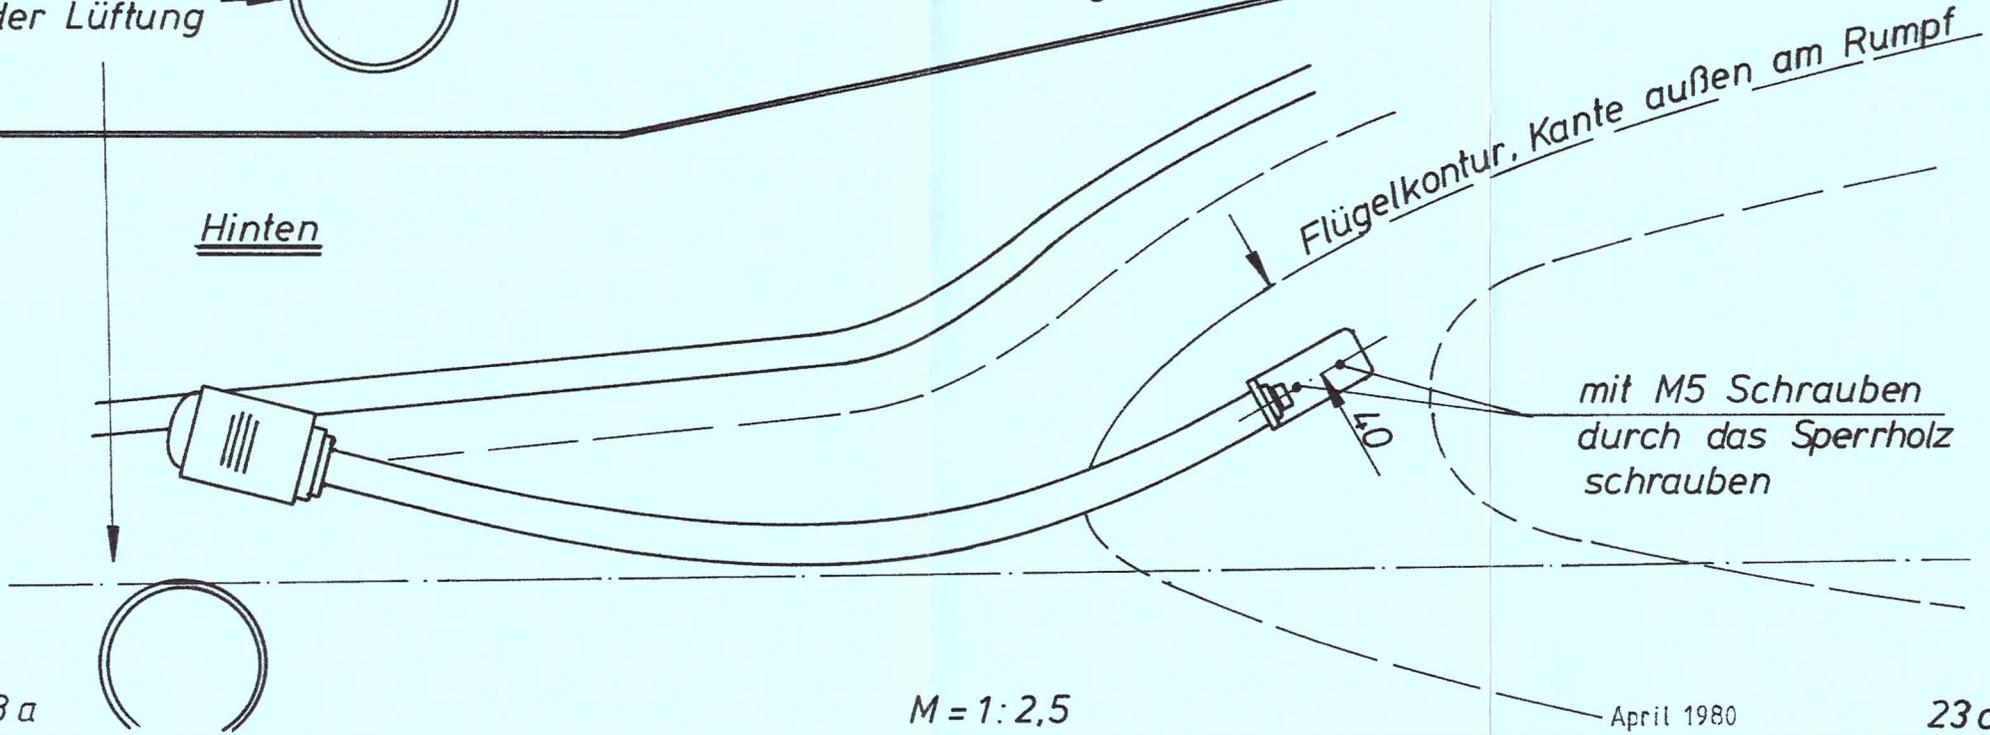
Hinten

Flügelkontur, Kante außen am Rumpf

mit M5 Schrauben
durch das Sperrholz
schrauben
