ASK 21

Flughandbuch
Wartungshandbuch
Reparaturhandbuch

ALEXANDER SCHLEICHER SEGELFLUGZEUGBAU
6416 POPPENHAUSEN/WASSERKUPPE

Flughandbuch
für das Segelflugzeugmuster
ASK 21

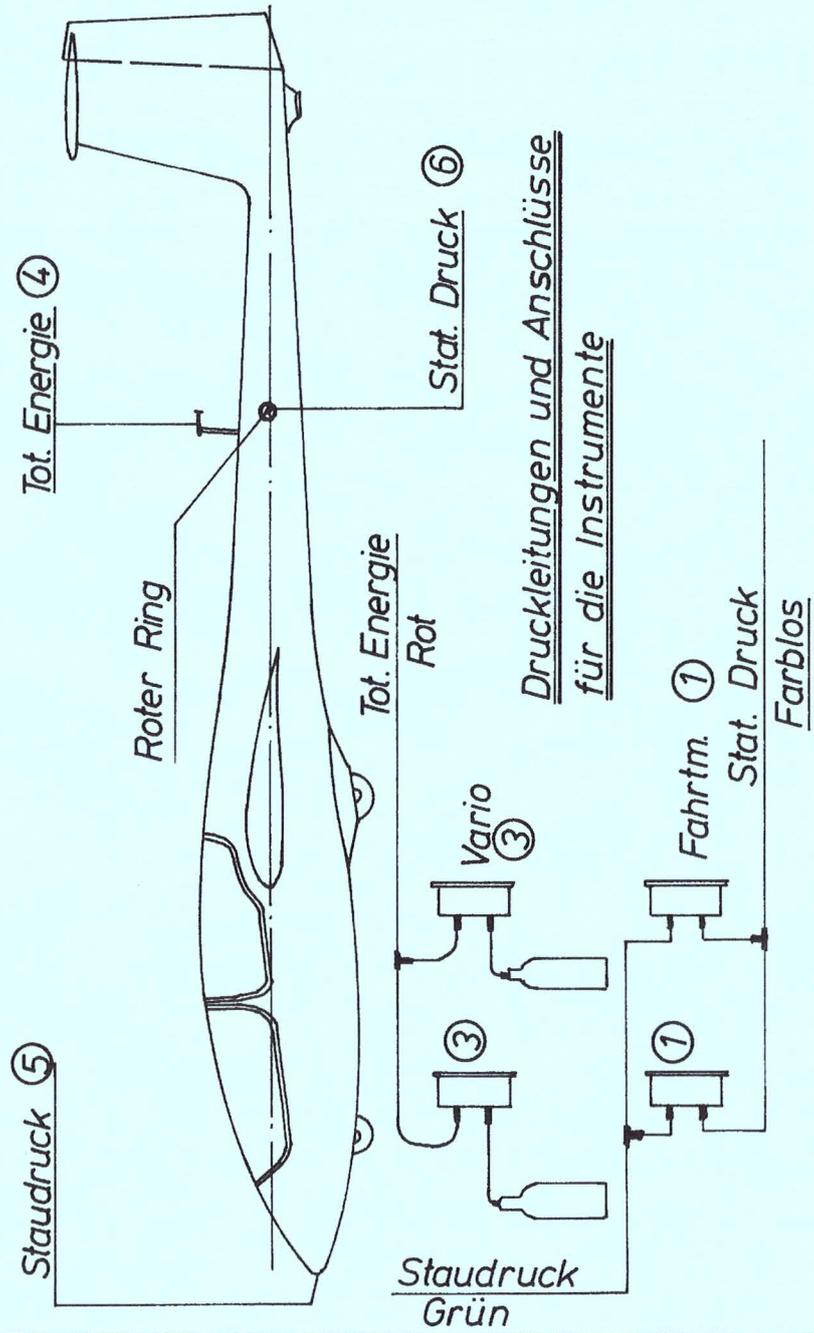
II.5 Druckleitungen und Anschlüsse für die
Instrumentierung

1. Fahrtmesser Gesamtdruck
2. Höhenmesser an Stat. Druck, auch ohne Anschluß
möglich
3. Variometer
4. Totalenergiedüse
5. Staudruckabnahme
6. Stat. Druckabnahme

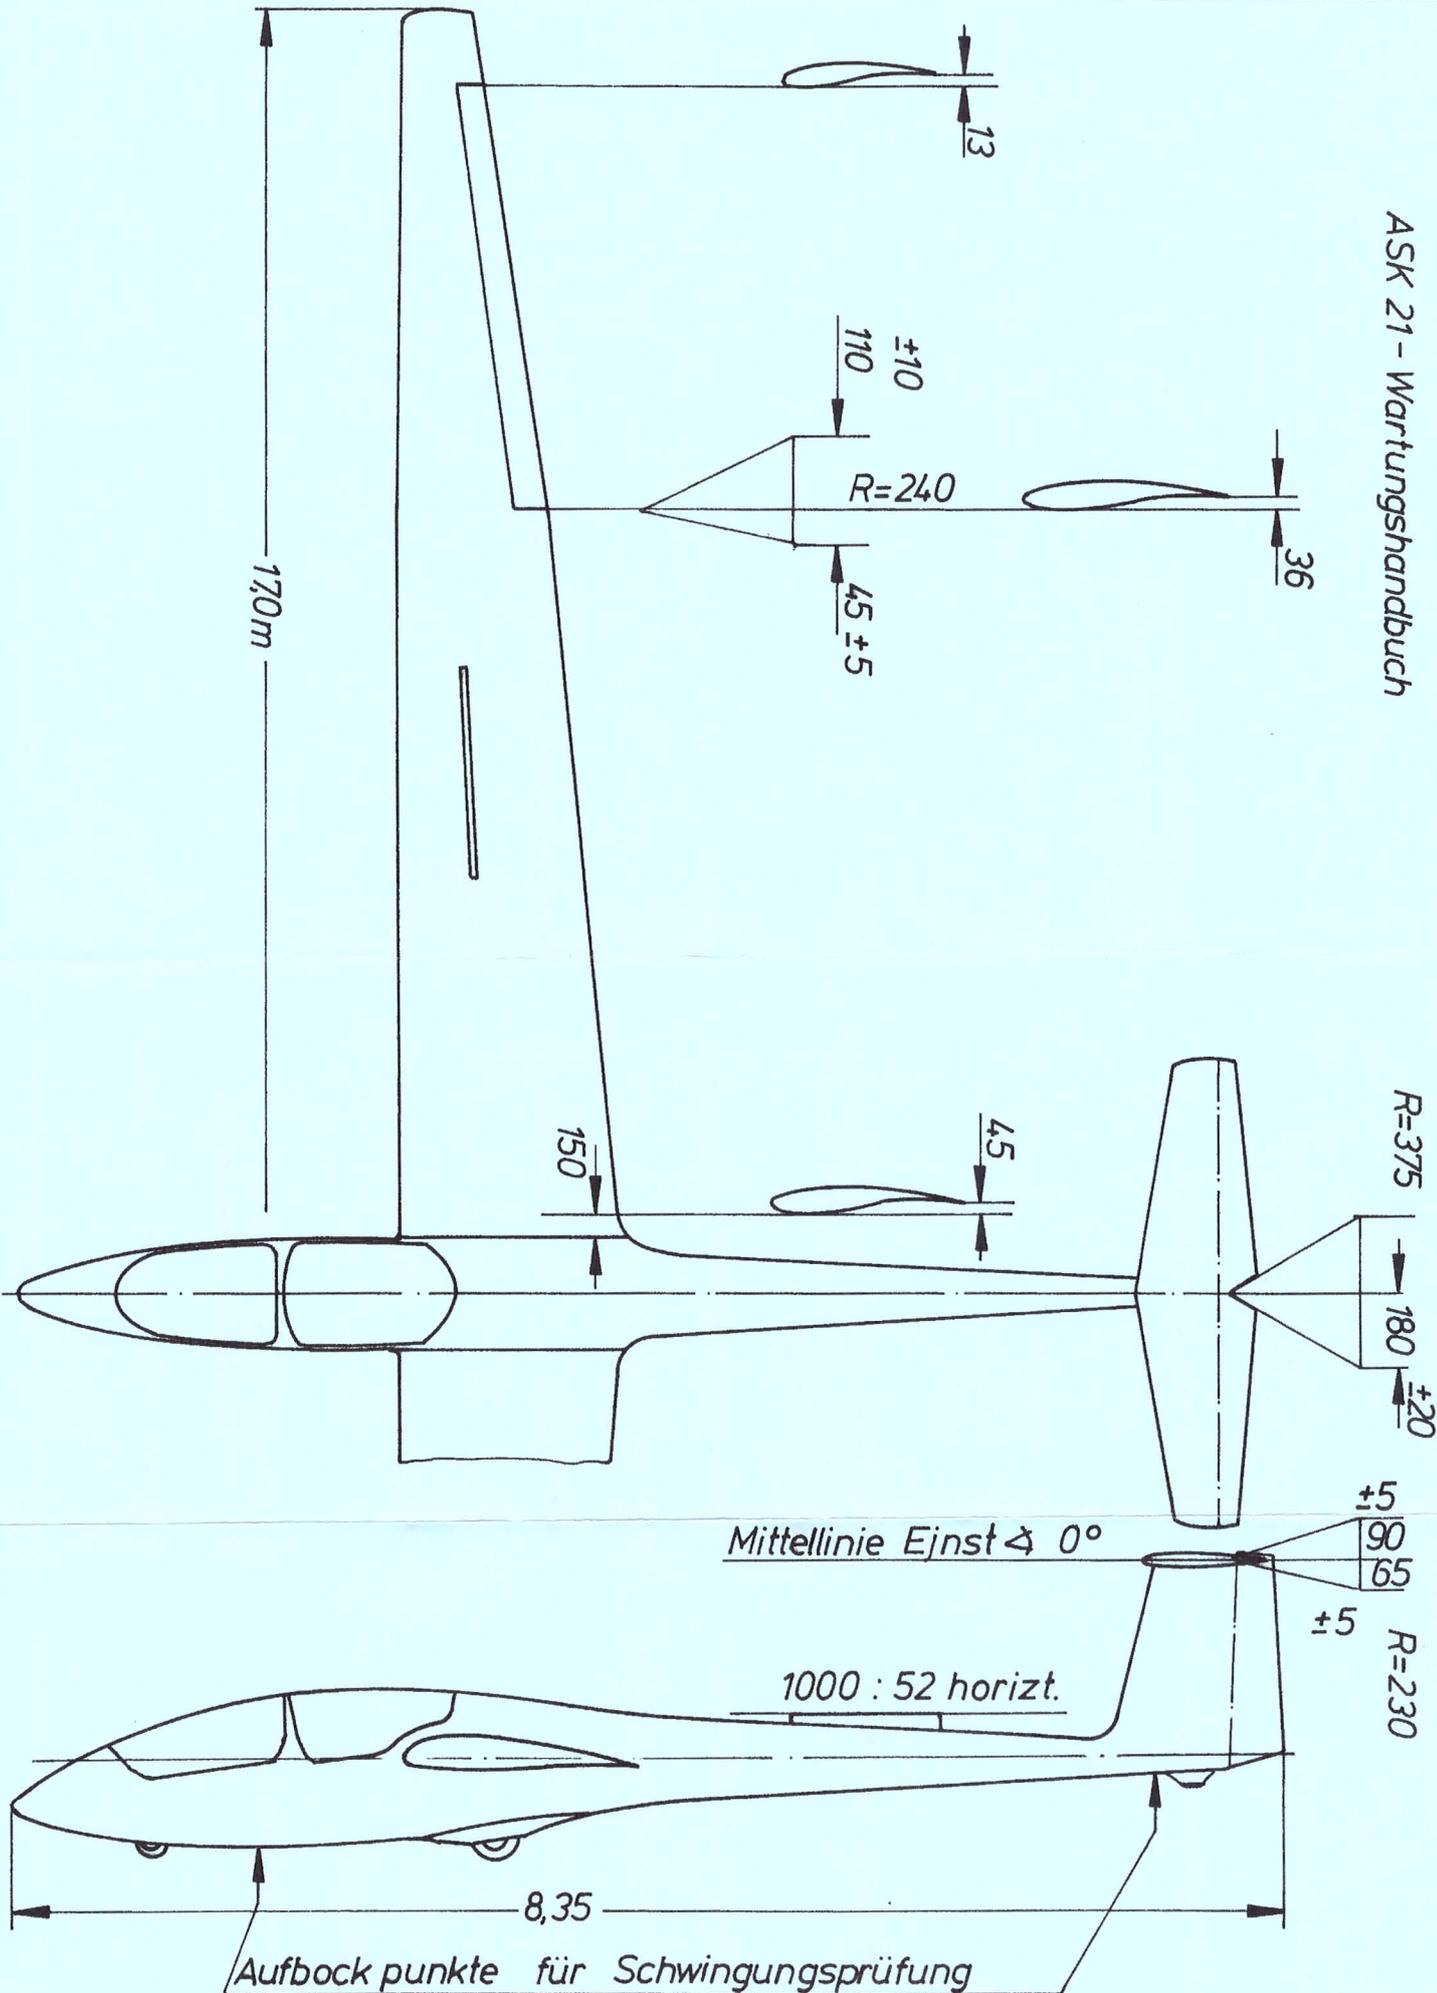
Einstellung

Grundeinstellung	Keil auf Rumpfhinterteil 1000 : 52 horizontal		
Tragflügeleinstellwinkel	Abstand von Mittellinie		Hinterkante höher als Horizontale von unten angelegt.
	y = 0,52 m		50 ± 5
	y = 5,20 m		37 ± 5
	y = 8,00 m		16 ± 5
Tragflügel V-Form	Winkel zwischen der Flügel- oberseite im Mittelstück und der horizonten		3,6°
Tragflügel Pfeilform	Flügelmittelstück Vorderkante		gerade
Höhenflosseneinstellung	Profilmittellinie		0°
Ruderausschläge	nach oben	nach unten	Meßpunktentfernung vom Drehpunkt
Querruder	110 mm ± 10	45 mm ± 5	240 mm
Höhenruder	90 mm ± 5	65 mm ± 5	230 mm
Seitenruder	180 mm ± 20		375 mm
Schleppkupplung	Auslösekraft max. 12 kp (beide Kupplungen zusammen)		
	BK-Spalt zwischen BK und Flügel 25 - 35 mm

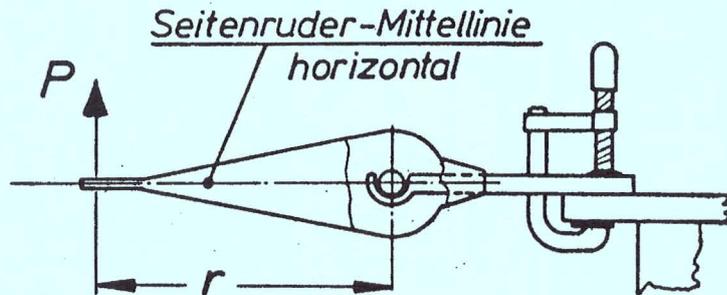
$$M = P \cdot r \text{ (kp} \cdot \text{cm)}$$

Messung von P mit Brief- oder Federwaage

Nach einer Reparatur, nach der Neulackierung müssen das Gewicht der Ruder und die Restmomente überprüft werden. Hierfür müssen die Ruder ausgebaut werden. Zur Bestimmung des Rudermoments $M = P \cdot r$ wird das Ruder im Drehpunkt mit möglichst wenig Reibung gelagert. Notfalls in den Lagern mit Faden aufhängen. Die Messung von P an der Hinterkante geht am besten mit einer Federwaage mit Meßbereich 1 kp, an der ein Stück Klebeband befestigt ist. Notfalls geht auch eine Briefwaage.

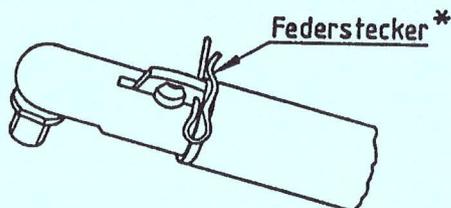
Fig. 2

*Federstecker Nr. 50030771 zu beziehen bei Firma A. Schleicher
oder Fa. A. Würth, Postfach 12 61, 7118 Künzelsau
(Ford Bremsen-Sicherungs-Clip)

Die in der Vergangenheit gemachten Erfahrungen gehen dahin, daß die Schnellverschlüsse an Bremsklappen-, Querruder- und besonders an der Höhenrudersteuerung unkorrekt montiert oder gar vergessen wurde (ab Werk-Nr. 21206 hat das Höhenruder einen autom. Anschluß). Durch einen Aufkleber (Fig. 1) an der Seitenflosse bzw. im Handlochdeckel, soll an die korrekte Montage erinnert werden. Mit einem Federstecker (Fig. 2) müssen die Schnellverschlüsse abgesichert werden. Dazu muß bei älteren Verschlüssen das Kontrollloch auf ca. 1,2 mm \varnothing aufgebohrt werden.

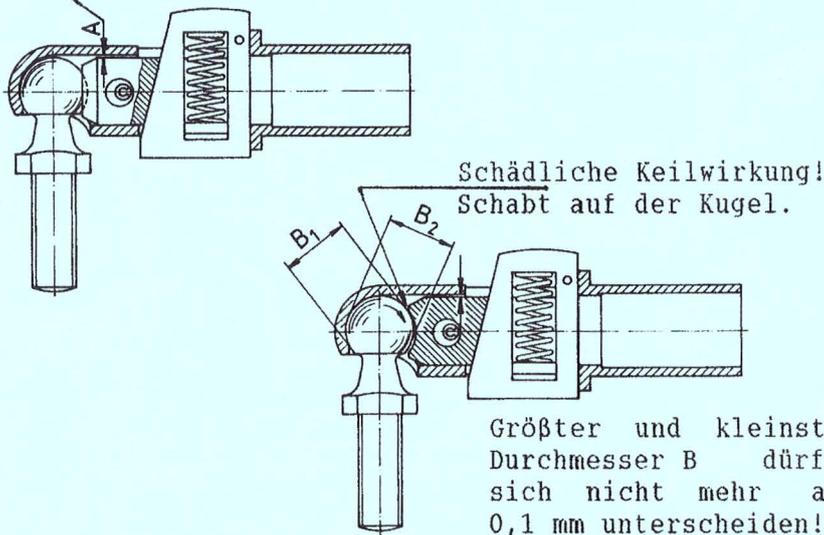
Die Überprüfung der L'HOTELLIER-Verschlüsse muß australischen Erfahrungen zufolge bei der Jahresnachprüfung durchgeführt werden, besonders wenn viel und von sandigen Gelände aus geflogen wird.

Spiel A darf 0,15 mm nicht überschreiten! Die Überprüfung erfolgt mit einem Draht von \varnothing 0,15 mm.

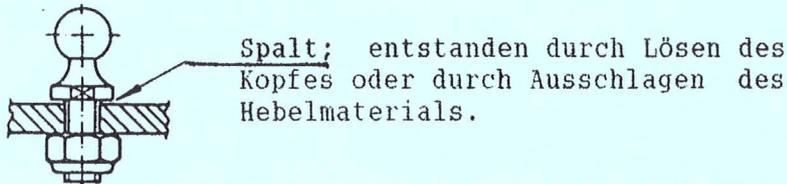
Der feste Sitz der Kugelköpfe in den Beschlägen ist zu überprüfen, da lose Köpfe auf Biegung im Gewinde abbrechen können.

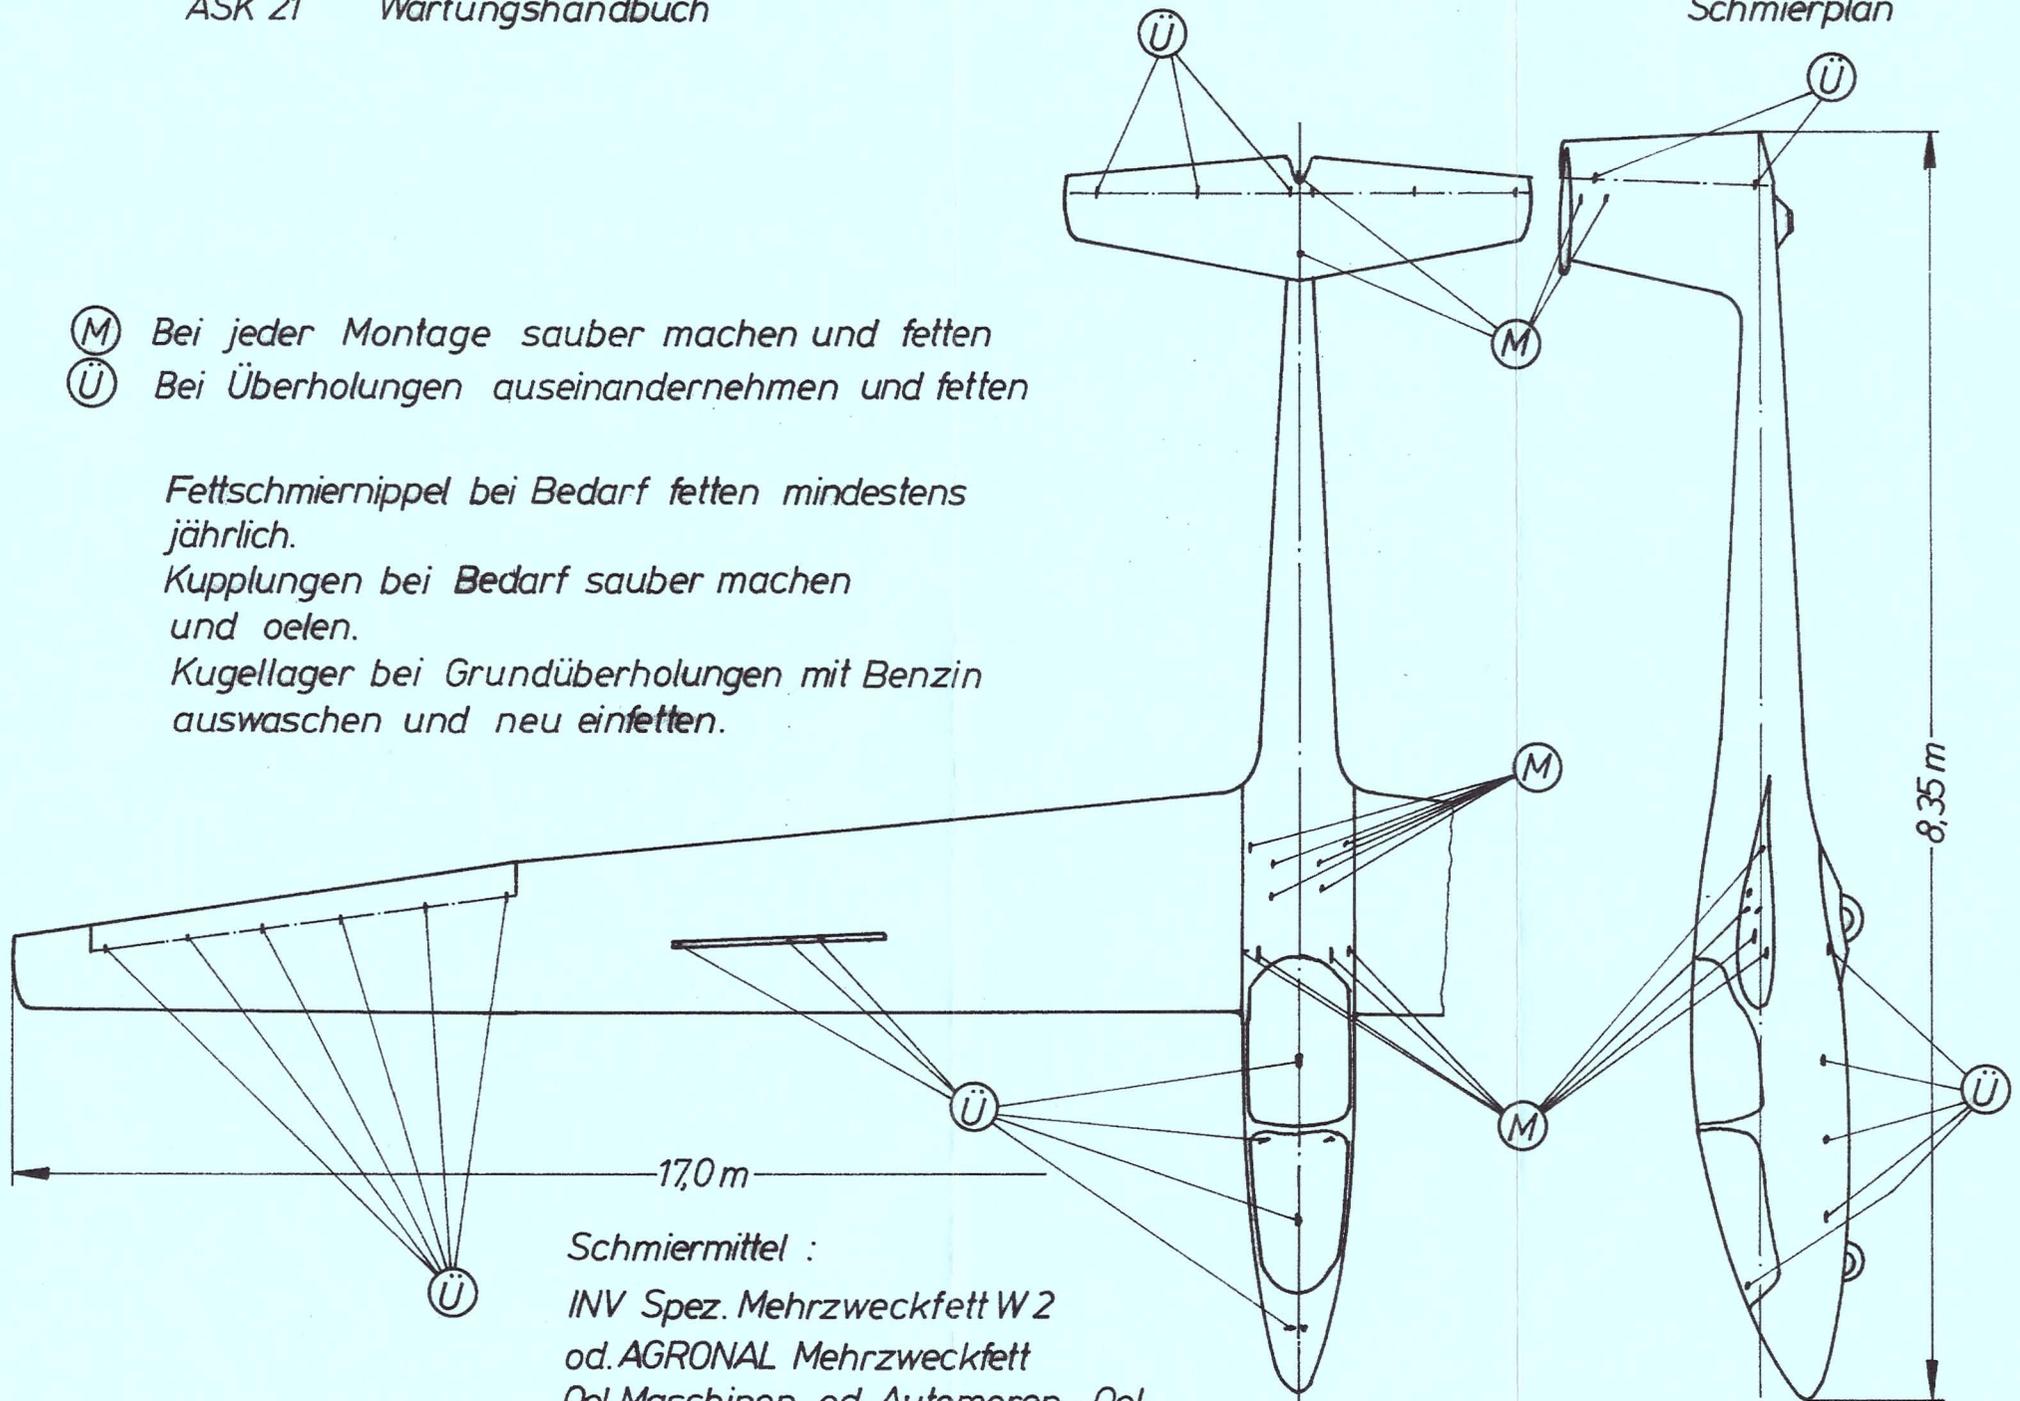
Kupplungen bei Bedarf sauber machen und oelen.

Kugellager bei Grundüberholungen mit Benzin auswaschen und neu einfetten.

Schmiermittel :
 INV Spez. Mehrzweckfett W 2
 od. AGRONAL Mehrzweckfett
 Oel. Maschinen od. Automoren - Oel

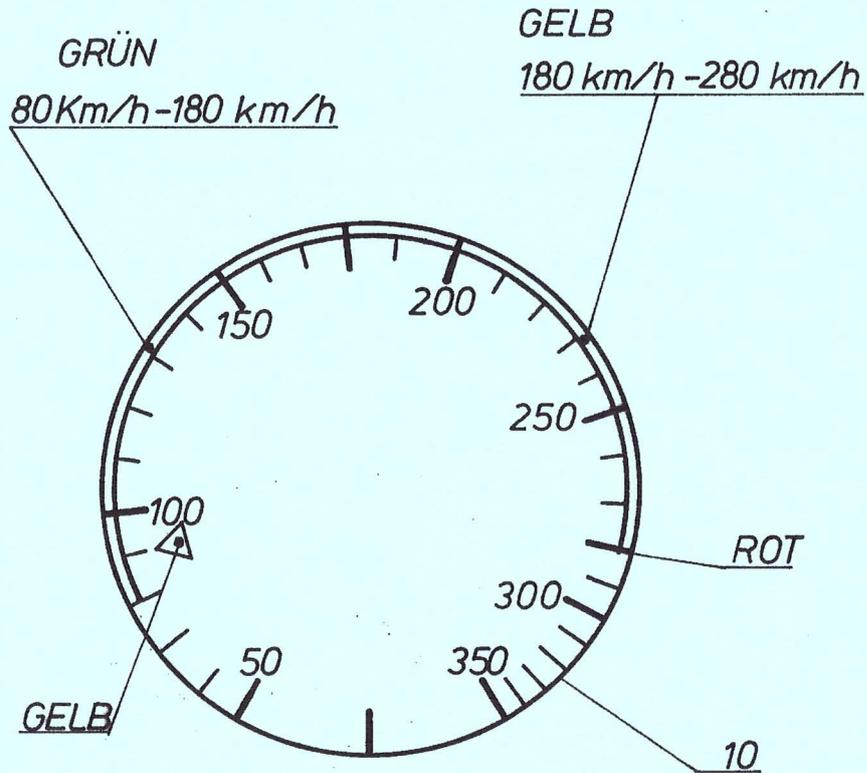
GRUND MATTSCHWARZ
MARKIERUNG UND
SCHRIFT LEUCHTFARBE

Fahrmesser Markierung

a.) positiver Bereich

gelber Bogen von +5,3 bis 6,5
roter radialer Strich bei +6,5

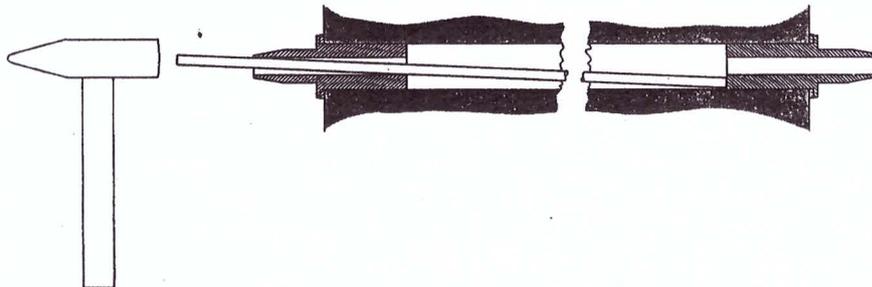
3. Die Bolzen am Rumpf werden aus dem Querrohr geschlagen, indem man einen Stahlstab $\varnothing 6 \times 850$ durch das Loch des gegenüberliegenden Bolzens steckt und den Bolzen von innen mit Hammerschlägen her austreibt (siehe Skizze).

4. Nach dem Unterlegen des oder der Blechringe, den Bolzen wieder mit einigen Hammerschlägen (500 g - Hammer) eintreiben. Falls der Bolzen zu leicht geht, ist er durch leichtes Rändeln der Sitzfläche so schwergängig zu machen, daß wieder ein strammer Sitz entsteht.

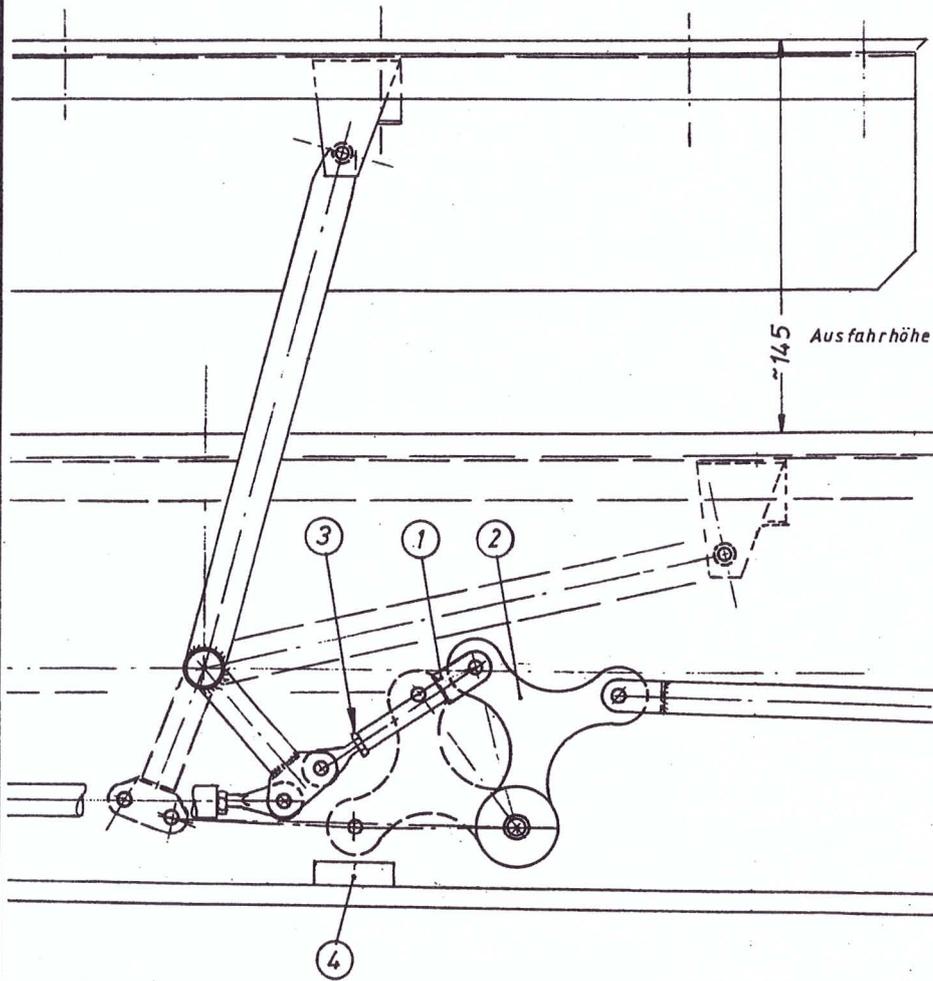
BLATT: 1 von 2	ASK 21 Wartungsanweisung A	Alexander Schleicher Segelflugzeugbau 6416 Poppenhausen
<p><u>Gegenstand:</u> Nachstellen der Bremsklappen</p> <p><u>Betroffen:</u> Alle ASK 21</p> <p><u>Dringlichkeit:</u> Nach Bedarf</p> <p><u>Vorgang:</u> Es ist wichtig, von Zeit zu Zeit die Verriegelung der Bremsklappen zu überprüfen. Da jede Bremsklappe eine eigene Verknüpfung im Flügel hat, muß überprüft werden, ob auch beide Bremsklappen gleichzeitig und sicher verriegeln.</p> <p><u>Maßnahmen:</u></p> <ol style="list-style-type: none"> 1. Man überprüft dies, in dem man die Klappen einzeln ankuppelt und sich den Verriegelungstotpunkt an der vorderen Handhebelkulisse im Cockpit anzeichnet. Beide Totpunkte sollten nicht weiter als 5 mm auseinanderliegen. Außerdem sollte im verriegeltem Zustand der einzelnen Klappen noch 10 mm Weg des vorderen Handhebels im Sitzwannenauschnitt nach vorn vorhanden sein. 2. Sollten die Bremsklappen nicht gleichmäßig verknien, muß die Verknüpfung im Flügel neu eingestellt werden. Hierzu wird die BK-Stoßstange vom Hotellier-Kugelpf abgekuppelt. Wie in Fig. 1 dargestellt die kurze Stoßstange ① vom Kniehebel ② demontieren, Kontermutter ③ lösen und Stoßstange ① 1/2 bis 1 Umdrehung herausdrehen. In umgekehrter Reihenfolge wieder montieren und wie unter Pkt. 1 beschrieben überprüfen. 3. Sollten jetzt die Bremsklappen immer noch nicht ausreichend verknien, muß am Verknieanschlagklotz ④ etwas abgenommen werden. Mit einem Stecheisen können vorsichtig einige Gewebelagen vom Anschlagklotz ④ abgeschält werden. Dann wie unter Pkt. 1 und 2 beschrieben die Bremsklappen einstellen. <p><u>Material:</u> Eventuell neue Sicherungsmuttern NM 6, DIN 980 - 6</p>

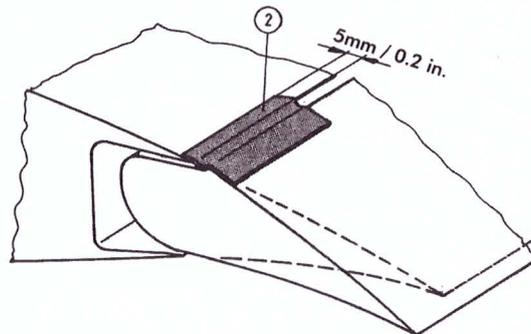
Flügel- und Höhenleitwerk-Oberseite

Das Dicht- und Gleitband (2) [3M Scotch, 30 mm breit] wird 5mm auf die Endfahne des Flügels und mit der anderen Seite auf das Ruder geklebt. Hierbei beachten, dass das Dicht- und Gleitband locker über dem Schlitz liegt. Das Ruder dabei auf positivste Stellung drücken, damit anschließend bei normalen Vollausschlägen der Ruder das Dicht- und Gleitband nicht spannen kann!

Nun das Dicht- und Gleitband (2) fest anreiben! Jetzt mehrmals Vollausschlag geben, damit sich das Dicht- und Gleitband gut in den Schlitz hineinlegt.

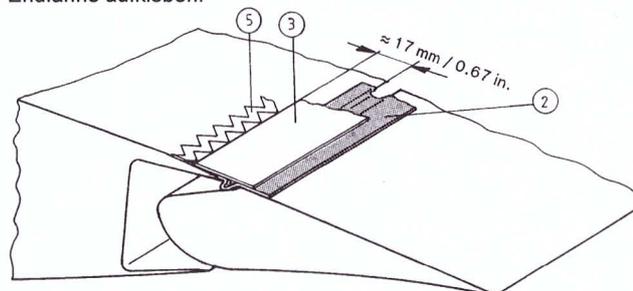
Die Schutzfolie des Abdeckbandes (3) [Mylarfolie, 30mm breit mit 12mm breiter Klebefläche] abziehen und dann das Abdeckband mit seinem Selbstklebefilm im Abstand von 17mm zur Endkante der Endfahne aufkleben.

Mit einem weichen Holzklötz [zum Beispiel Balsaholz] oder einer Hartgummirolle das Abdeckband (3) im Bereich des Klebstofffilms fest andrücken oder anrollen!

Entlang der Vorderkante des Abdeckbandes (3) wird ein Zick-Zack-Band (5) geklebt.

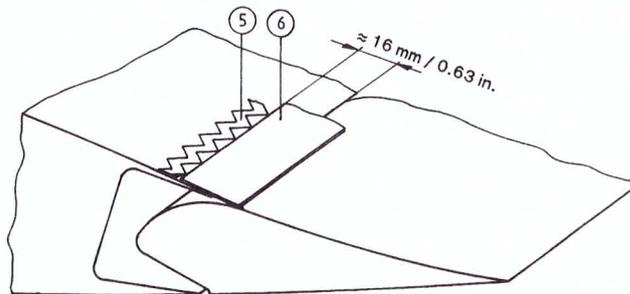
Flügel- und Höhenleitwerk-Unterseite

Die Schutzfolie des Abdeckbandes (6) [Mylarfolie, 22mm breit mit 15mm breiter Klebefläche] abziehen und dann das Abdeckband mit seinem Selbstklebefilm im Abstand von 16mm zur Endkante der Endfahne aufkleben.

Mit einem weichen Holzklötz [zum Beispiel Balsaholz] oder einer Hartgummirolle das Abdeckband (6) im Bereich des Klebstofffilms fest andrücken oder anrollen!

Entlang der Vorderkante des Abdeckbandes (6) wird ein Zick-Zack-Band (5) geklebt.

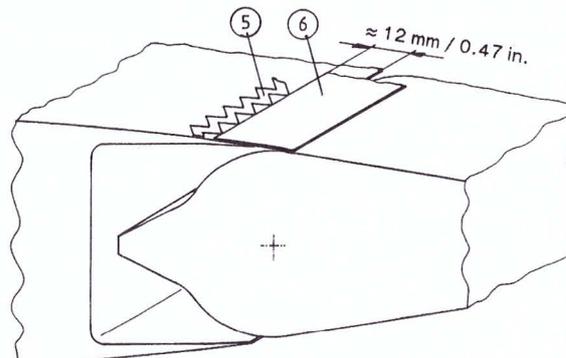
Seitenleitwerk

Die Schutzfolie des Abdeckbandes (6) [Mylarfolie, 22mm breit mit 15mm breiter Klebefläche] abziehen und dann das Abdeckband mit seinem Selbstklebefilm im Abstand von 12mm zur Endkante der Endfahne aufkleben.

Mit einem weichen Holzklotz [zum Beispiel Balsaholz] oder einer Hartgummirolle das Abdeckband (6) im Bereich des Klebstofffilms fest andrücken oder anrollen!

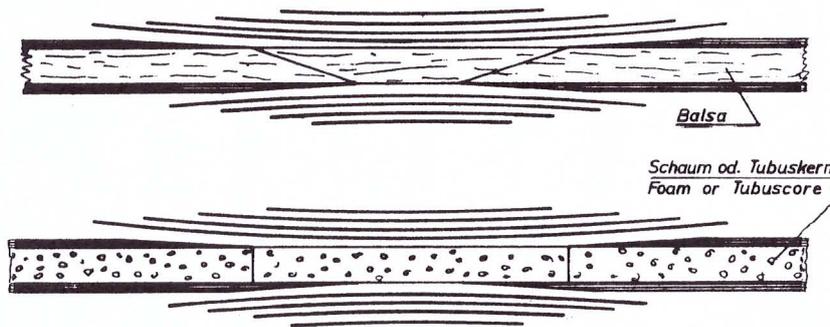
Bild 2: Reparatur der Klasse 2 (Innenseite zugänglich)
Fig. 2: Repair of Class 2 (inside skin accessible)

Zerstörungen, die durch beide Deckschichten hindurchgehen, können wie folgt repariert werden: Es werden die verletzten Stellen in den Deckschichten und der Stüttschicht herausgeschnitten, wobei die Deckschichten wieder oval oder rund ausgeschnitten sein sollten. Die Deckschichten aus GFK werden sehr flach (1 : 50 bis 1 : 100) angeschliffen, das Balsaholz eingeschäftet in Faserrichtung (1 : 5). Nachdem der Stützstoff eingepaßt ist, werden die Lamine wie in Klasse 3 beschrieben aufgelegt, erst einseitig und nach **vollkommener** Aushärtung auch auf der anderen Seite. (Bild 2)

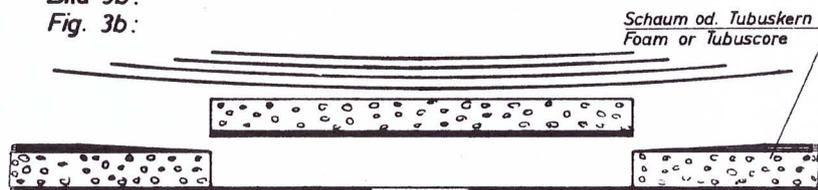
Bild 3a: Reparatur der Klasse 2 (Innenseite unzugänglich)
Fig. 3a: Repair of Class 2 (inside skin inaccessible)

Vorbereitung der Reparaturstelle. - Preparation of the repair area.

Bild 3b:
Fig. 3b:

Schäftungen sind stark verkürzt gezeichnet !
All scarf joints are much shorter in these figures than they must be actually !

zur Faser wird nicht geschäftet. Der Schaumstützstoff Conticell oder Rohacell wird nicht geschäftet (Siehe auch Bild 3 a und 3 b).

Ist die Innenseite des Sandwich nicht oder nur schwer zugänglich, so wird die Reparaturstelle wie Bild 3 vorbereitet. Da die Innenhäute der Sandwiches (Flügel, Leitwerke) durchweg sehr dünn sind, können sie nicht geschäftet, sondern nur überlappt werden. Dieser Umstand vereinfacht die Reparatur aber etwas; denn die untere Deckhaut braucht nicht geschäftet zu werden.

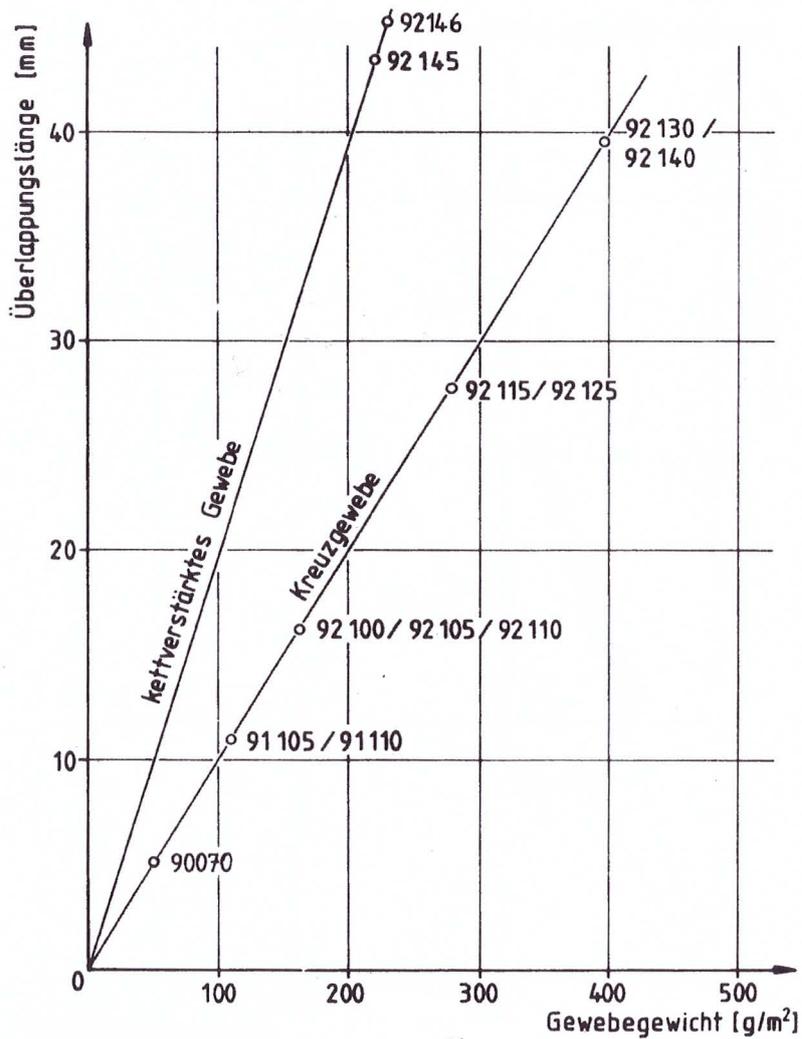
Diagramm - Überlappungslänge , Glasfaser

Schäftungslängen sind halbsolang wie Überlappungen!

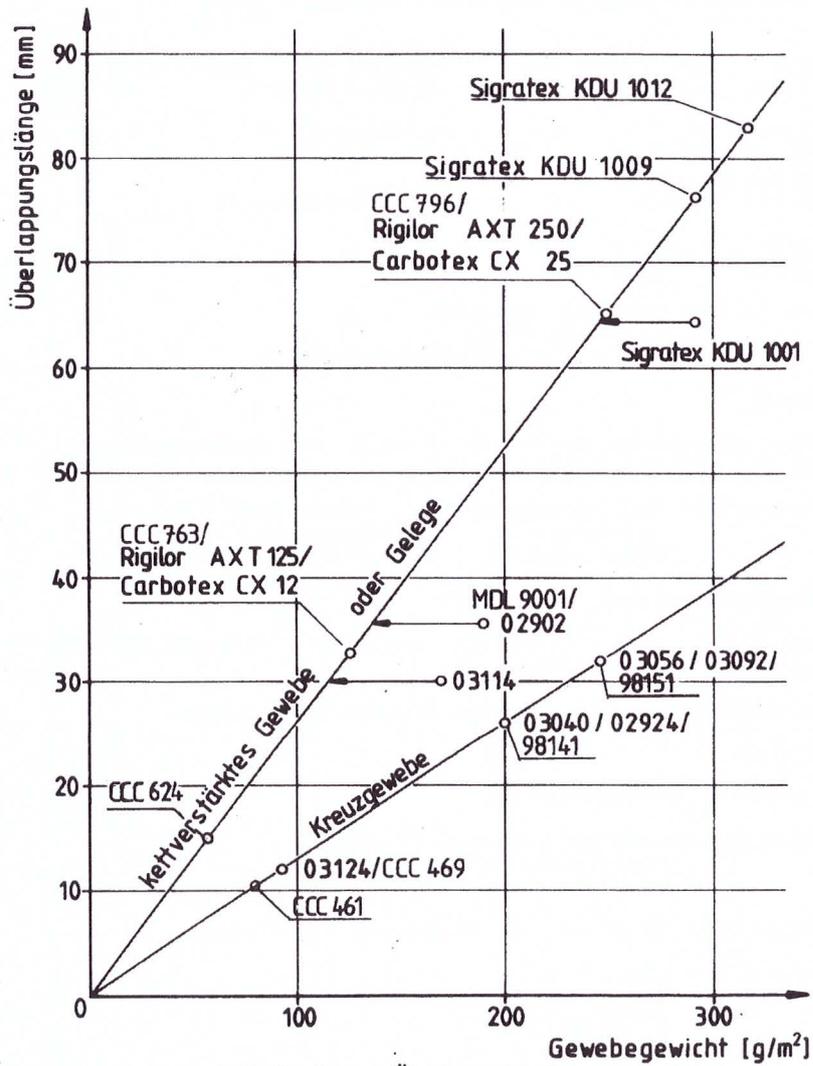
Diagramm - Überlappungslängen , Kohlefaser

Schäftungslängen sind halbso lang wie Überlappungen!
